PROGRAM PRAC KONSERWATORSKICH OBEJMUJĄCY:

- WNĘTRZE ZAKRYSTII
- PRZEDSIONEK
- KOMPLET DRZWI

W KOŚCIELE PW PODWYŻSZENIA KRZYŻA ŚWIĘTEGO W STAREJ WSI

KRAKÓW, LIPIEC 2023

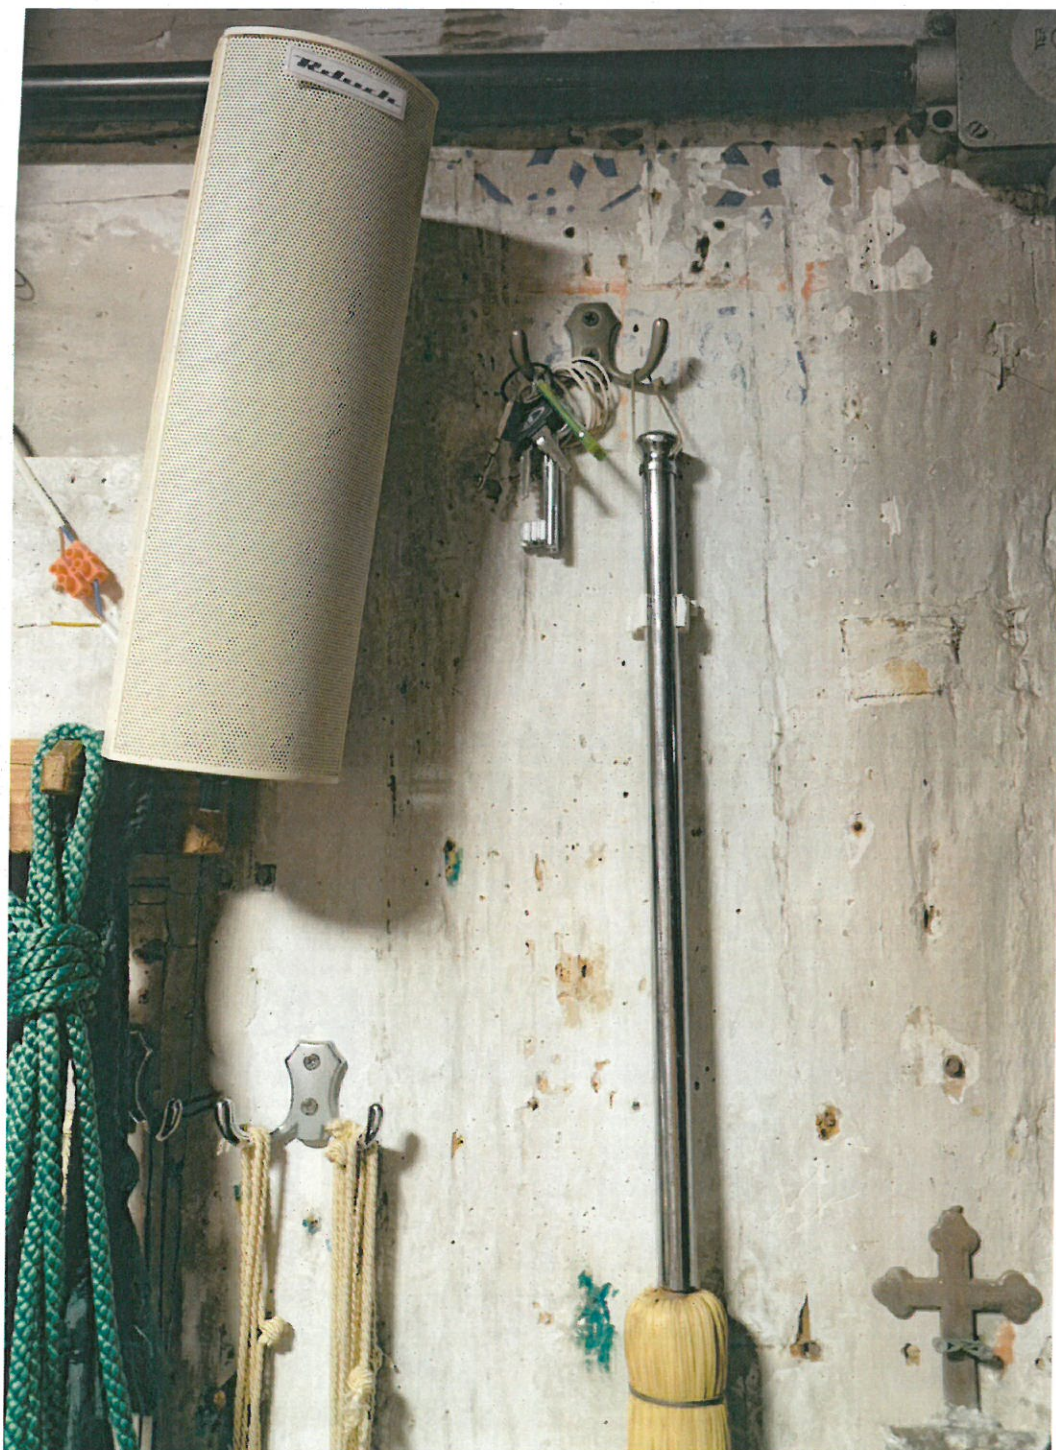
Fot. nr 7. Kościół pw Podwyższenia Krzyża Świętego w Starej Wsi. Wnętrze zakrystii. Stan przed konserwacją. Fragment ściany południowej. Widoczne nawarstwienia malarskie, uszkodzenia powierzchni drewna, otwory wylotowe świadczące o działalności drewnojadów.
data: czerwiec 2023r. autor: Katarzyna Gąsienica Sieczka

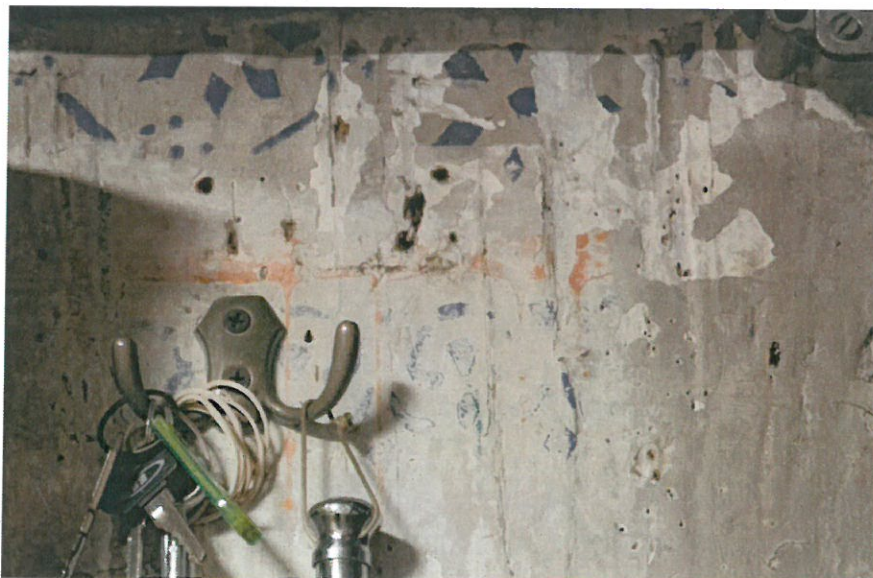
Fot. nr 8. Kościół pw Podwyższenia Krzyża Świętego w Starej Wsi. Wnętrze zakrystii. Stan przed konserwacją. Fragment ściany południowej. Widoczne nawarstwienia malarskie na powierzchni drewna. W ubytkach widoczne fragmenty dekoracji malarskich pochodzących z różnych okresów historycznych.

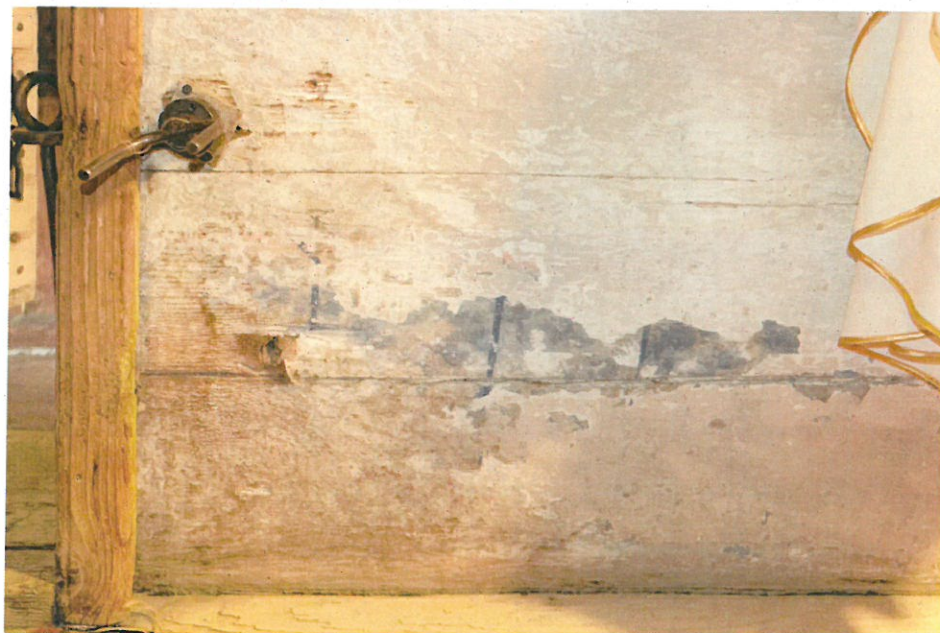
Fot. nr 9. Kościół pw Podwyższenia Krzyża Świętego w Starej Wsi. Wnętrze zakrystii. Stan przed konserwacją. Fragment ściany południowej. Widoczne nawarstwienia malarskie na powierzchni belki podwalinowej. W ubytkach widoczne fragmenty dekoracji malarskiej- ornament w kolorze ultramaryny.

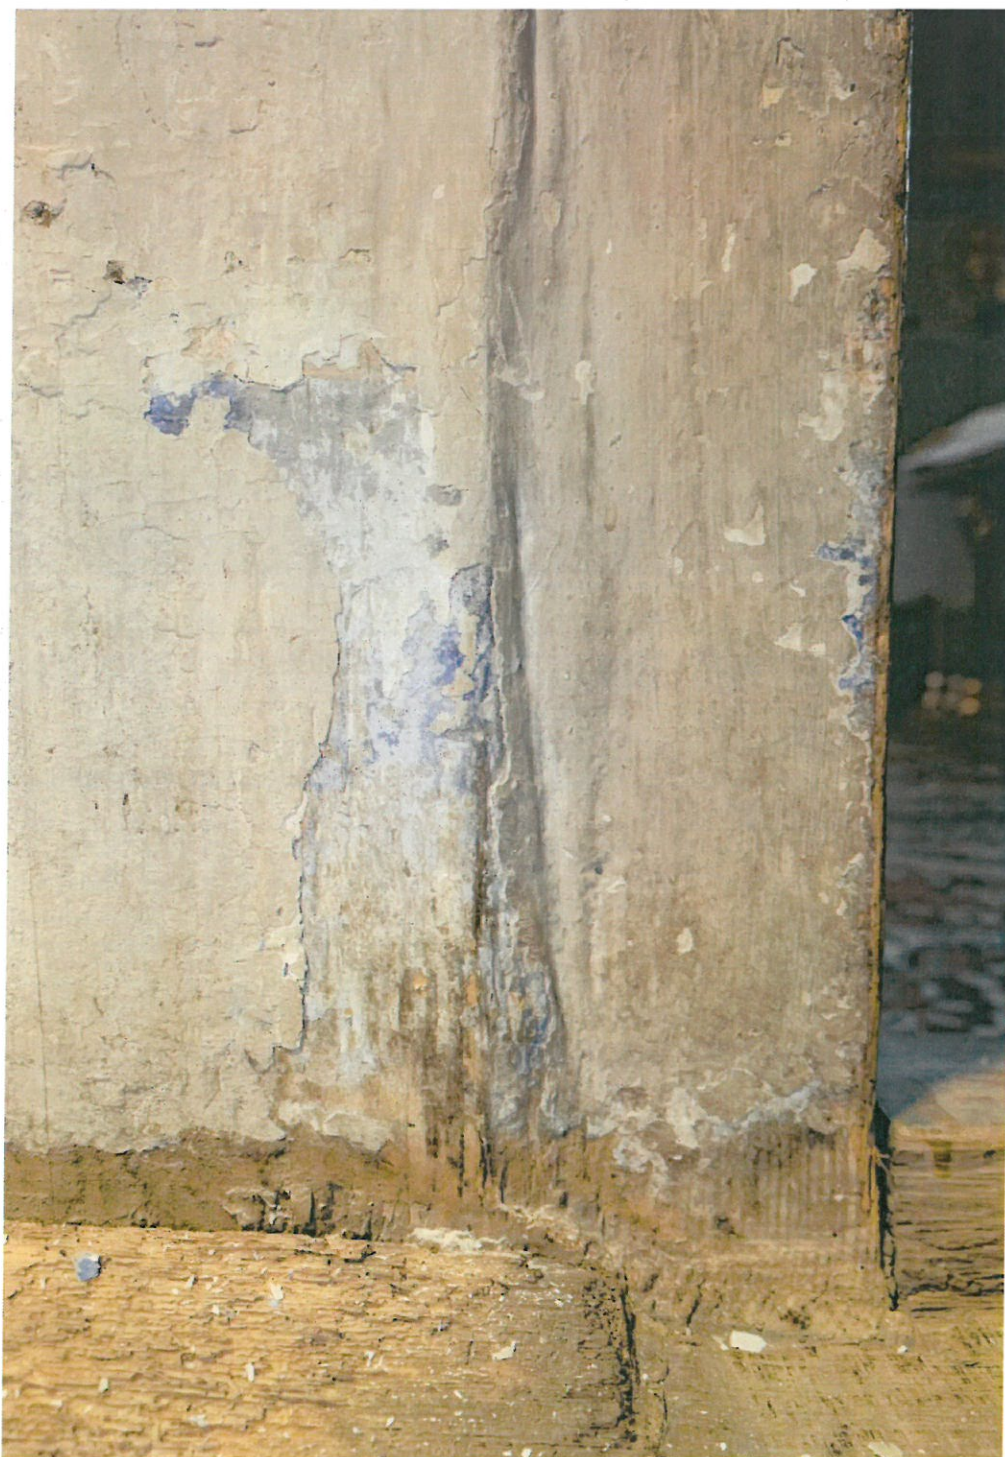
Fot. nr 10. Kościół pw Podwyższenia Krzyża Świętego w Starej Wsi. Wnętrze zakrystii. Stan przed konserwacją. Fragment ściany południowej. Widoczne nawarstwienia malarskie w kolorze ultramaryny.

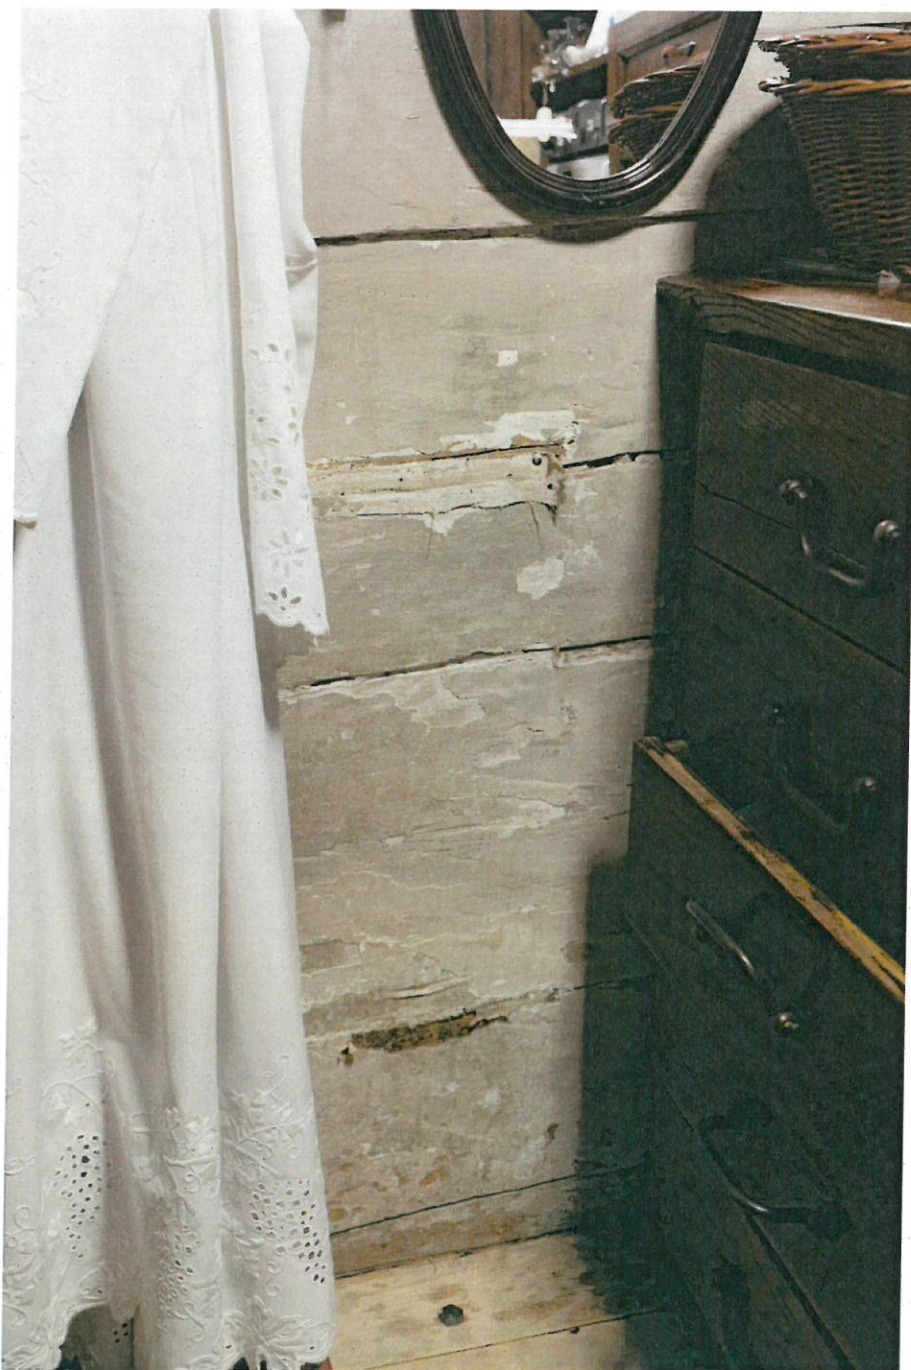
Fot. nr 11. Kościół pw Podwyższenia Krzyża Świętego w Starej Wsi. Wnętrze zakrystii. Stan przed konserwacją. Fragment ściany północnej. Widoczne pasy płótna wklejone w miejscach łączenia belek konstrukcyjnych ściany. Pasy wklejone były w różnych okresach historycznych. W trakcie planowanych prac konserwatorskich należy rozpoznać, czy było to również działanie pierwotne, w pierwszej warstwie historycznej.
data: czerwiec 2023r.

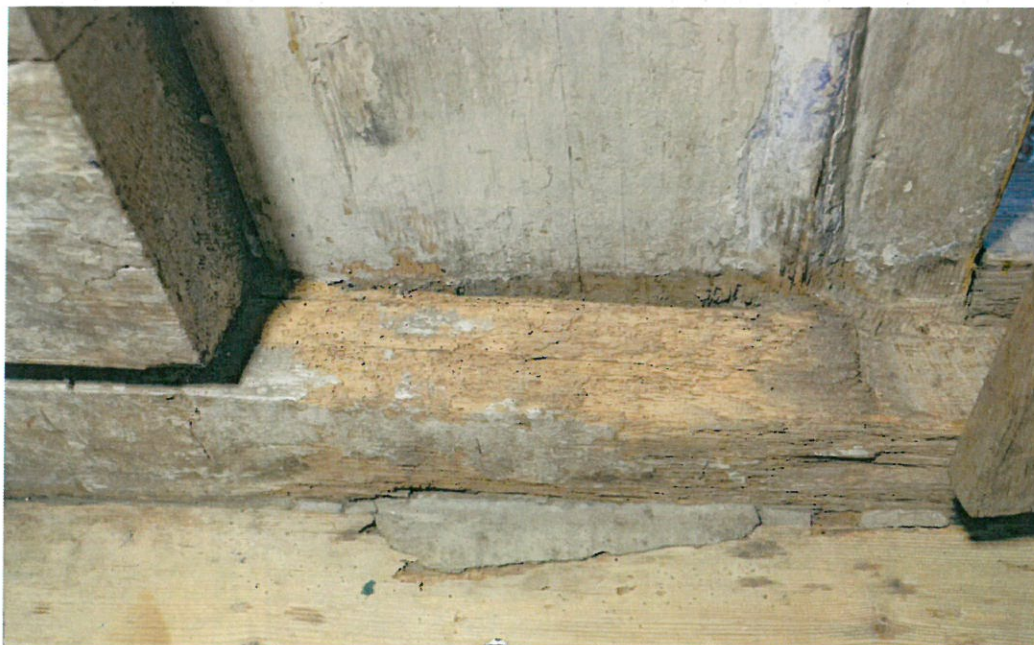
Fot. nr 19. Kościół pw Podwyższenia Krzyża Świętego w Starej Wsi. Wnętrze zakrystii. Stan przed konserwacją. Fragment belki podwalinowej po stronie południowej. Widoczne zniszczenie struktury drewna przez działanie drewnojadów.
data: czerwiec 2023r. autor: Katarzyna Gąsienica Sieczka

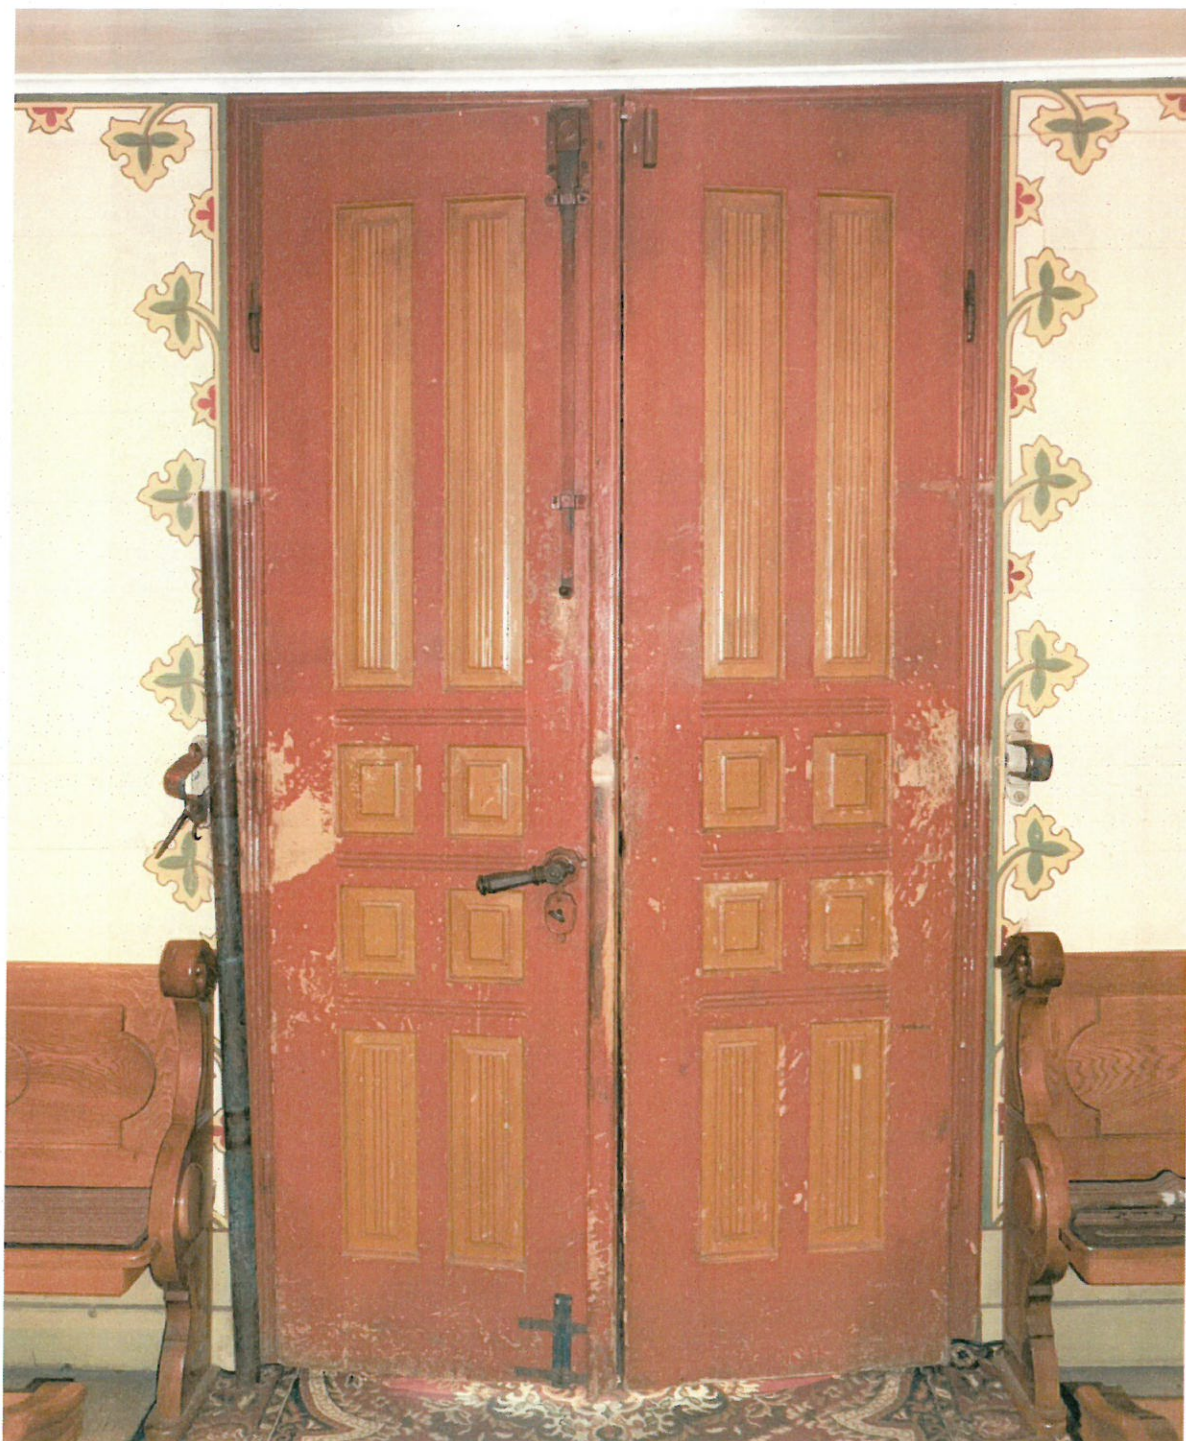
Drzwi w przedsionku: podwójne do nawy oraz pojedyncze w wejściu na chór i do składzika nie były konserwowane. Konstrukcja stabilna, widoczne liczne powierzchowne uszkodzenia drewna, wgniecenia, szczególnie w pobliżu zamka i klamki. Powierzchnia kilkakrotnie przemalowana. Pierwotna warstwa malarska w kolorze szarym, następnie warstwa jasna i kolejna brązowo żółta.

Fot. nr 21. Kościół pw Podwyższenia Krzyża Świętego w Starej Wsi. Dwuskrzydłowe drzwi pomiędzy nawą kościoła a przedsionkiem. Stan przed konserwacją. Widoczne uszkodzenia powierzchni drewna, wtórna powłoka malarska.
data: czerwiec 2023r.

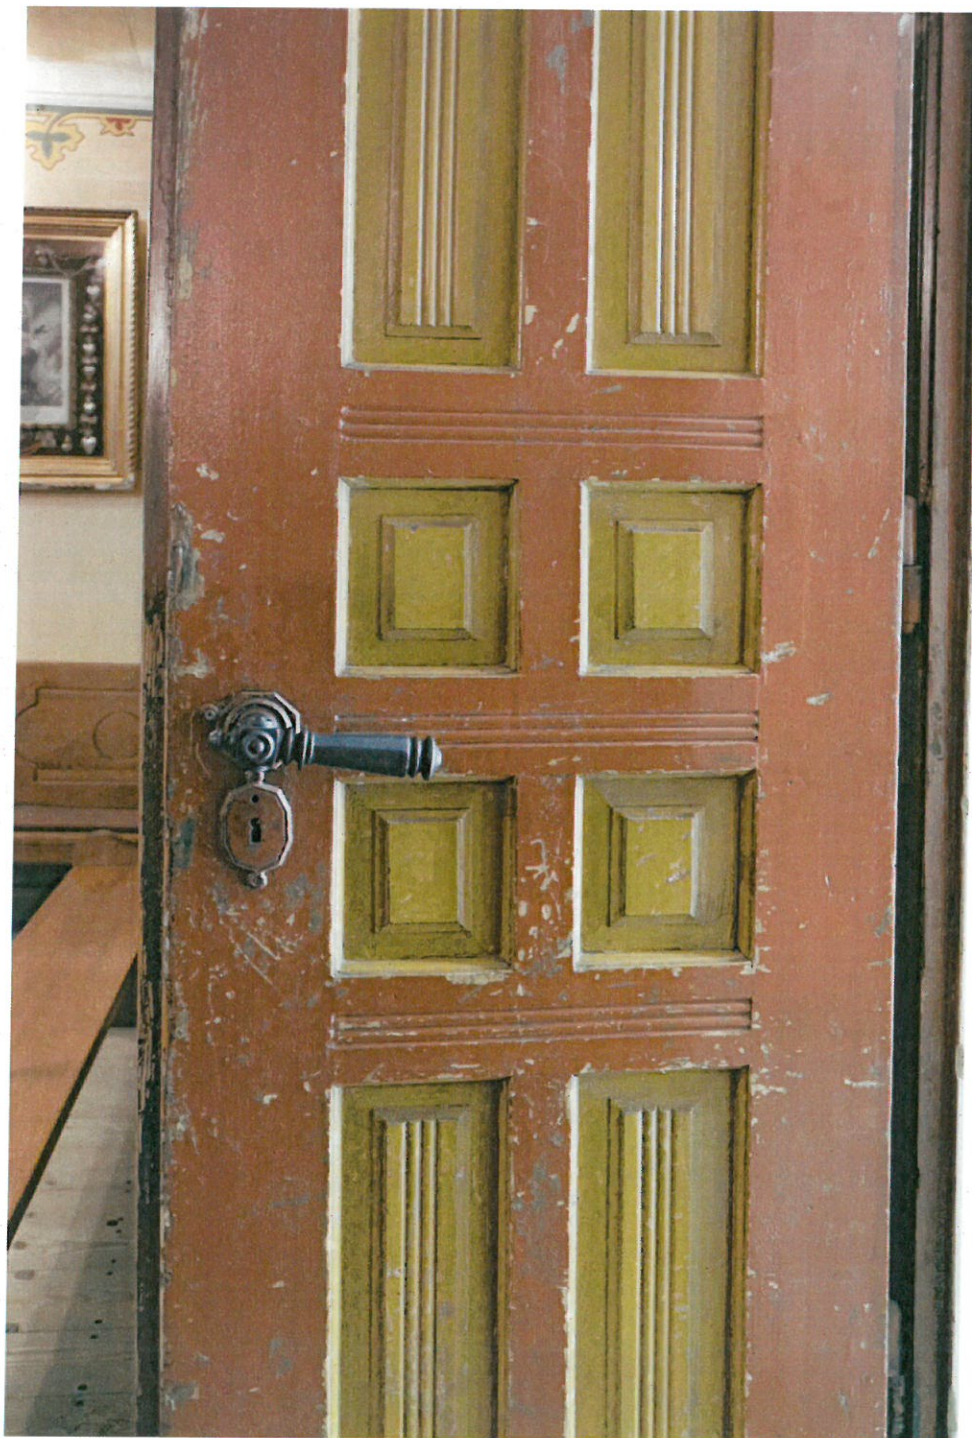
Fot. nr 22. Kościół pw Podwyższenia Krzyża Świętego w Starej Wsi. Dwuskrzydłowe drzwi pomiędzy nawą kościoła a przedsionkiem. Stan przed konserwacją. Widoczne uszkodzenia powierzchni drewna, wtórna powłoka malarska.
data: czerwiec 2023r.

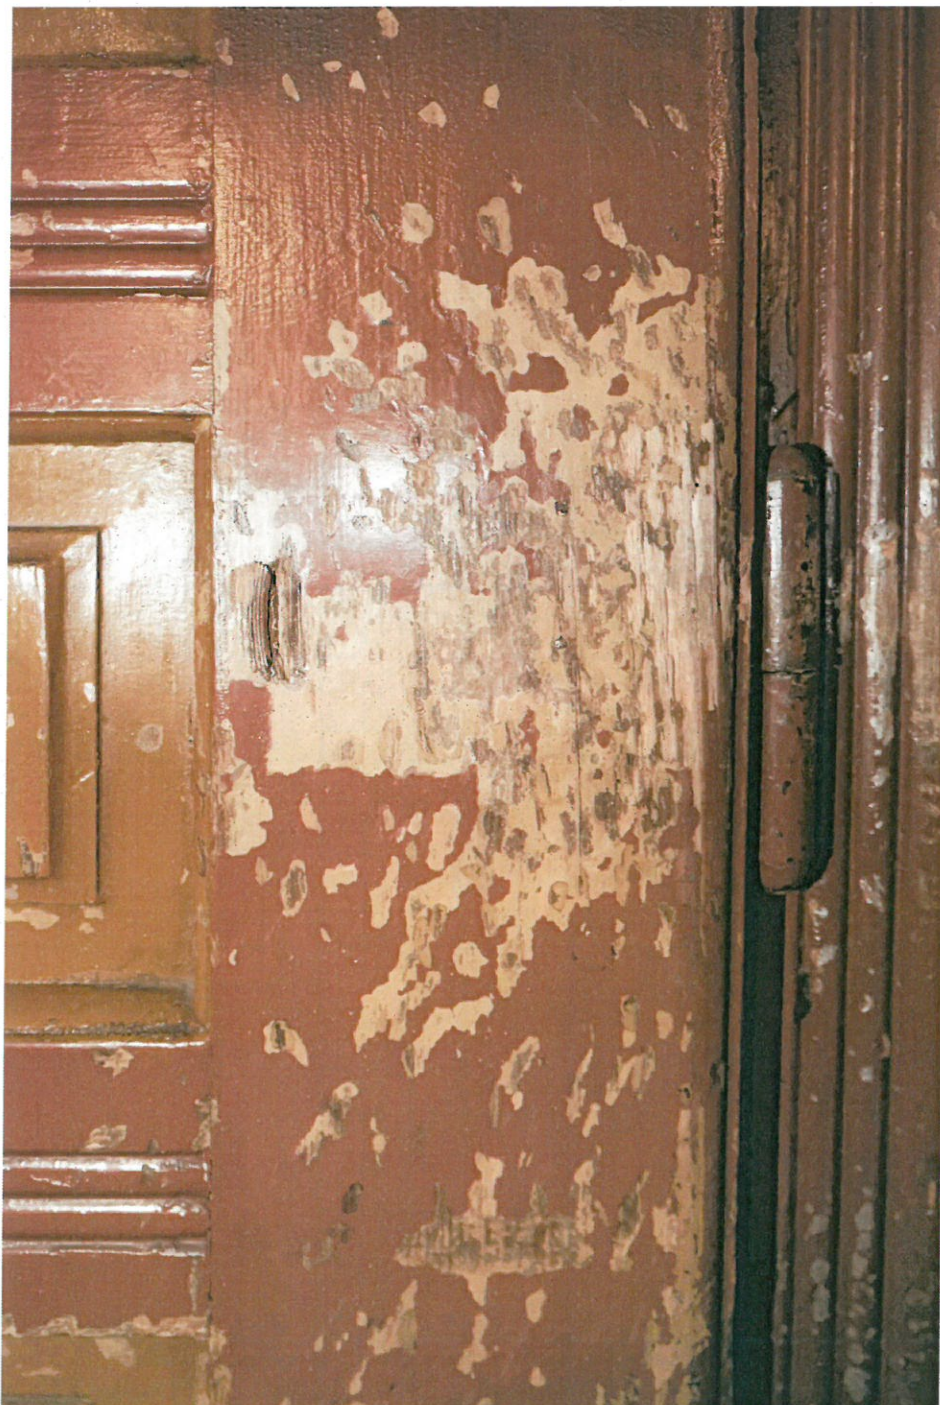
Fot. nr 23. Kościół pw Podwyższenia Krzyża Świętego w Starej Wsi. Dwuskrzydłowe drzwi pomiędzy nawą kościoła a przedsionkiem. Stan przed konserwacją. Fragment jednego ze skrzydeł. Widoczne uszkodzenia mechaniczne powierzchni, warstwy kolejnych przemalowań.
data: czerwiec 2023r. autor: Katarzyna Gąsienica Sieczka

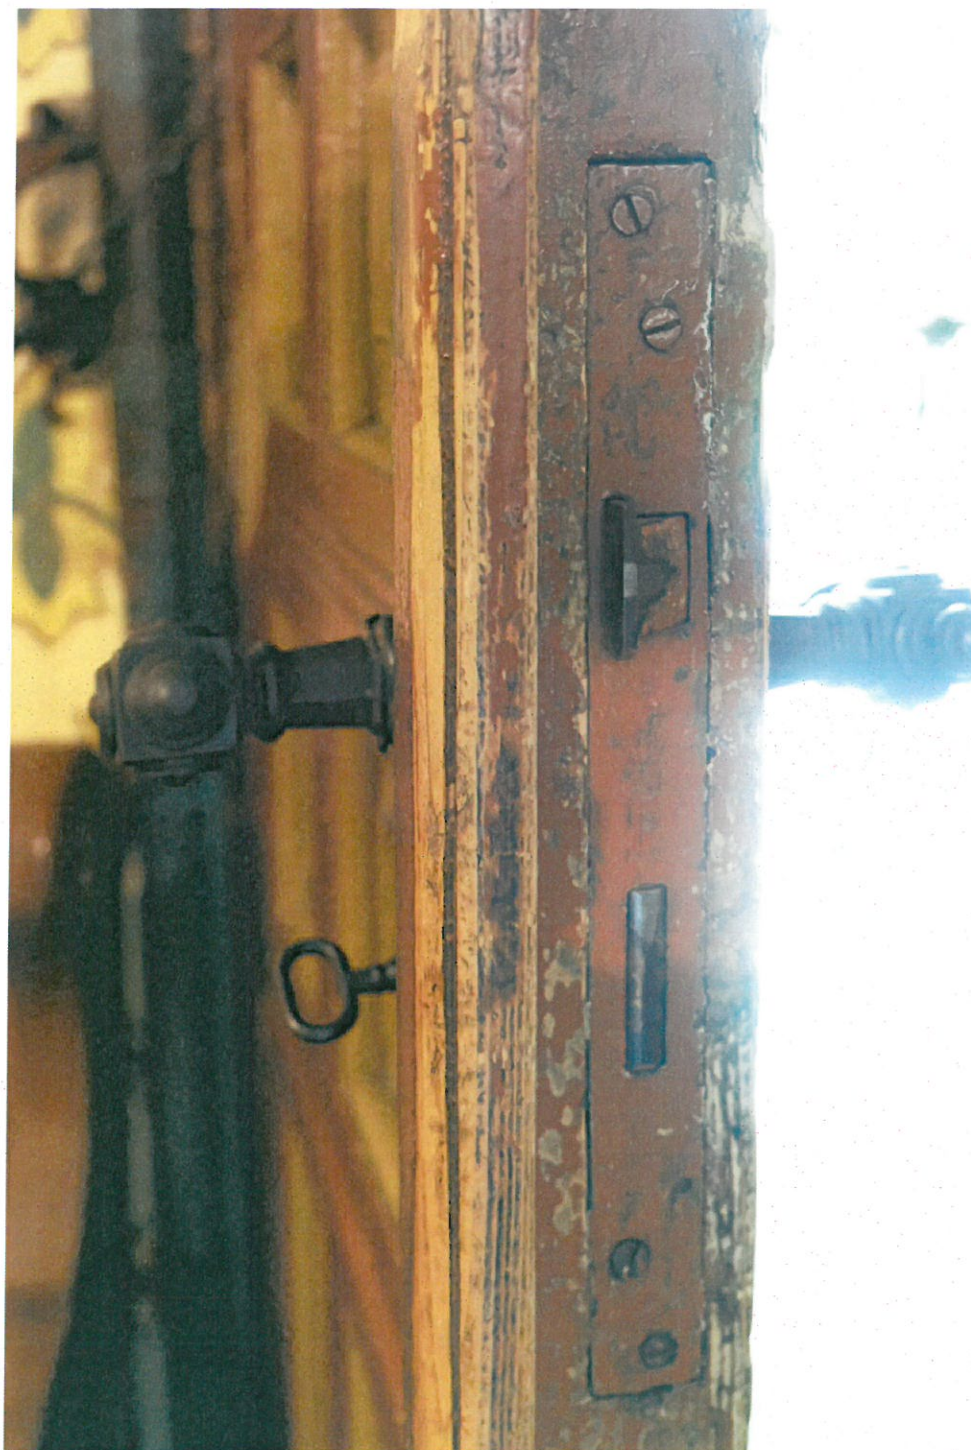
Fot. nr 25. Kościół pw Podwyższenia Krzyża Świętego w Starej Wsi. Dwuskrzydłowe drzwi pomiędzy nawą kościoła a przedsionkiem. Stan przed konserwacją. Zbliżenie na fragment z zamkiem. Widoczne uszkodzenia mechaniczne powierzchni, warstwy kolejnych przemalowań.
data: czerwiec 2023r.

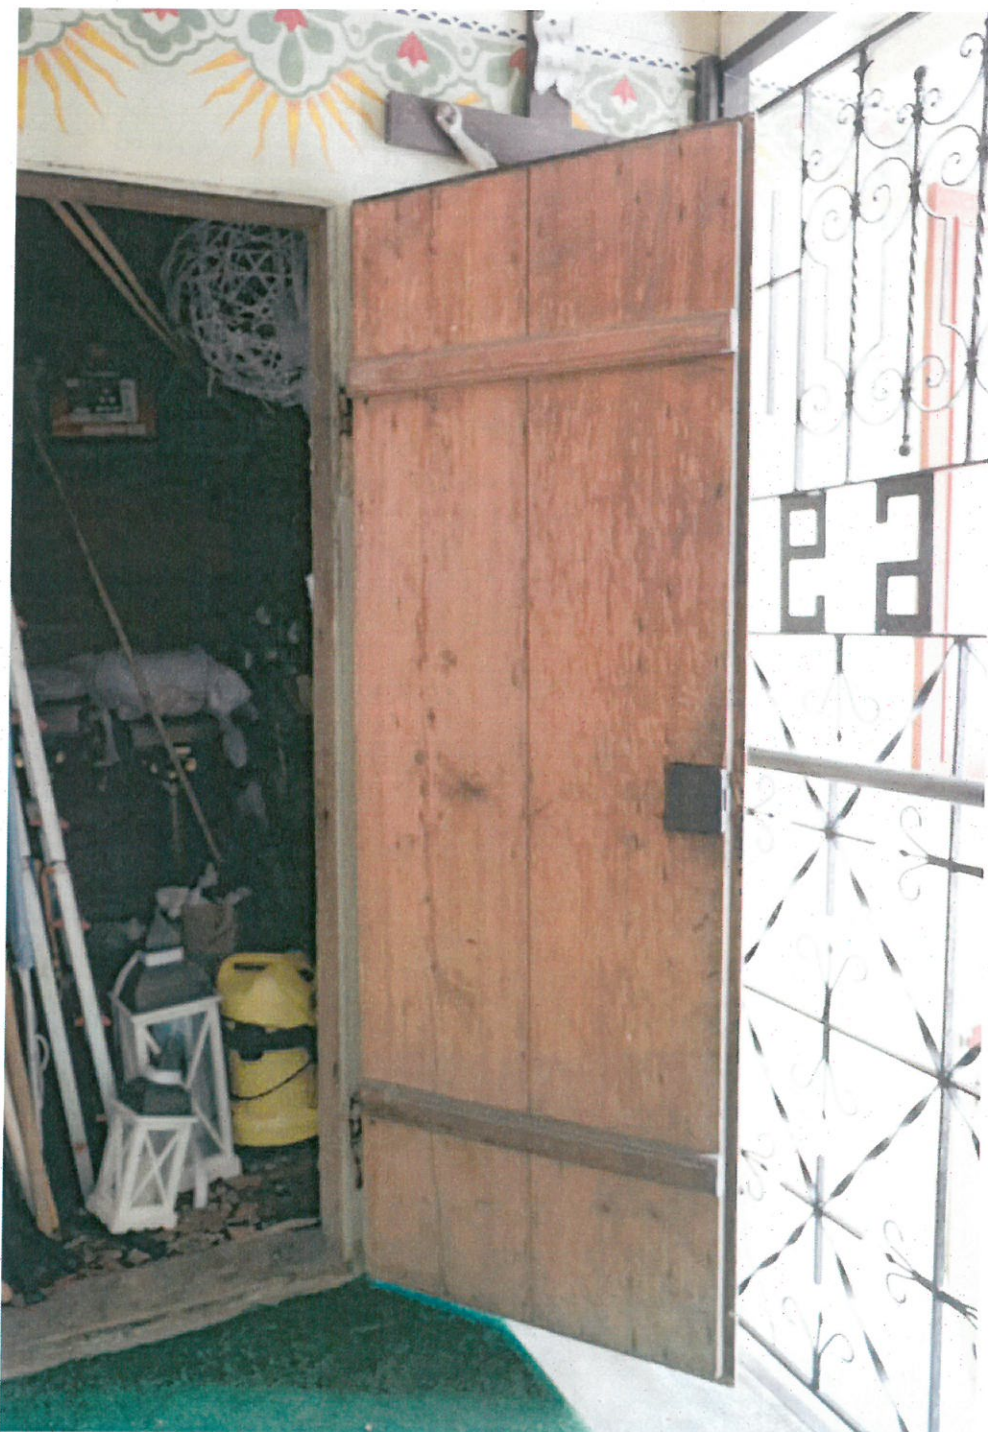
Fot. nr 28. Kościół pw Podwyższenia Krzyża Świętego w Starej Wsi. Drzwi jednoskrzydłowe do składzika. Stan przed konserwacją. Widoczne oczyszczona powierzchnia od strony wewnętrznej, szprosy wzmacniające konstrukcję.
data: czerwiec 2023r.

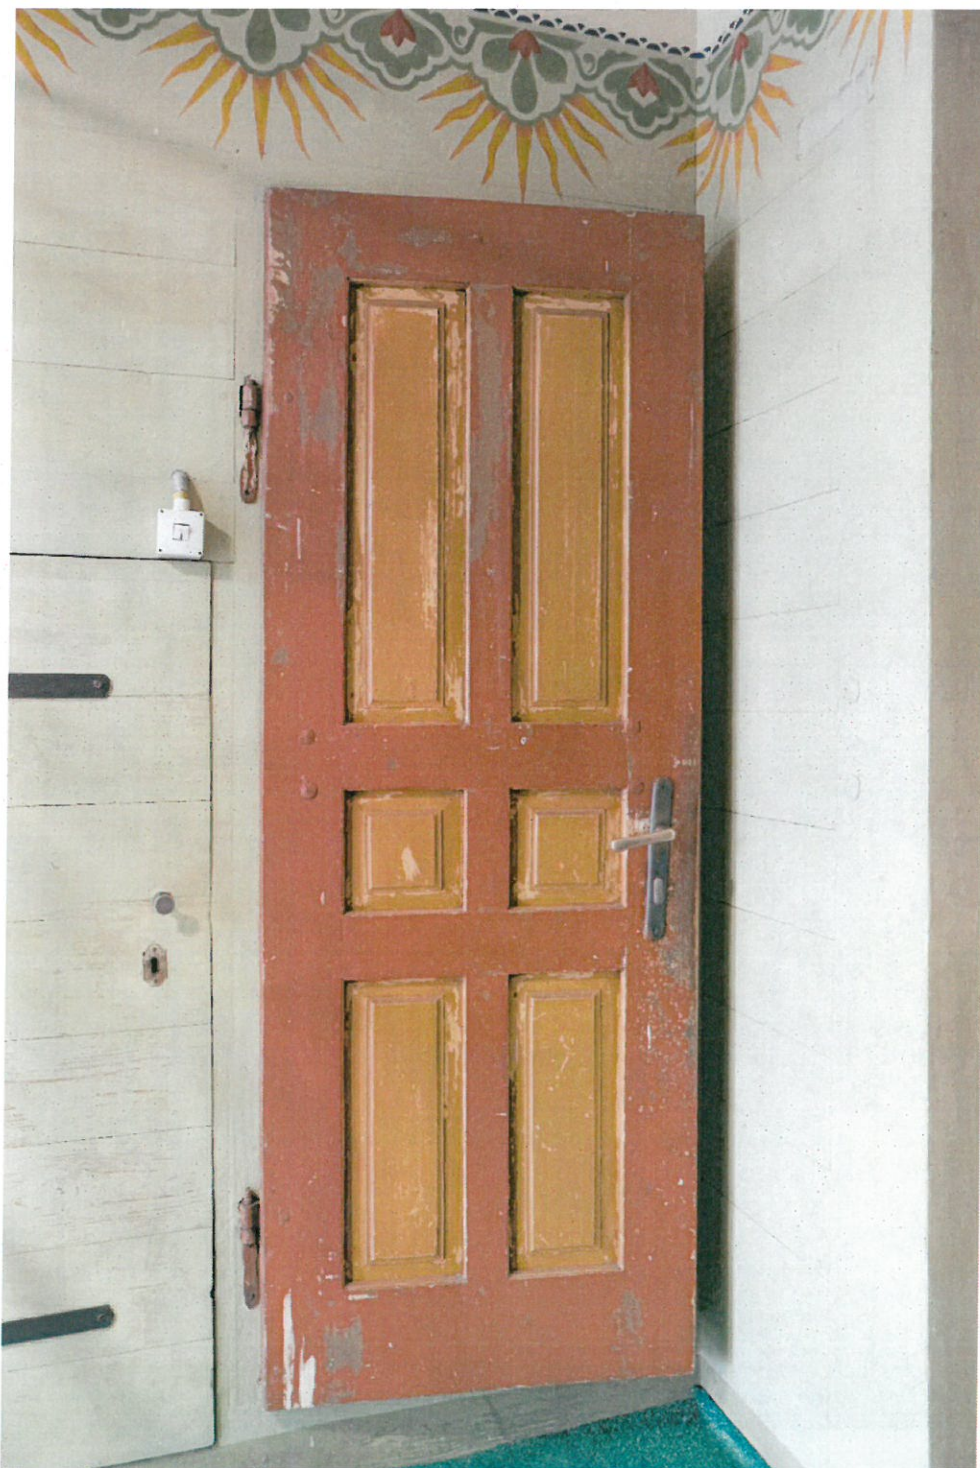
Fot. nr 29. Kościół pw Podwyższenia Krzyża Świętego w Starej Wsi. Jednoskrzydłowe drzwi prowadzące na chór. Stan przed konserwacją. Widoczne uszkodzenia mechaniczne powierzchni, warstwy kolejnych przemalowań.
data: czerwiec 2023r.

1. Wstępne oczyszczenie powierzchni ścian zewnętrznych.
2. Wykonanie drobnych uzupełnień i napraw połączeń stolarskich elementów ścian i drzwi wejściowych.
3. Zabezpieczenie powierzchni drewna przy użyciu olejowosków np. firmy OSMO. Kolor należy dobrać do koloru deskowania ścian.
4. Prace przy drzwiach wewnętrznych. Demontaż skrzydeł.
5. Oczyszczenie powierzchni skrzydeł i ościeżnic z wtórnych nawarstwień malarskich. Ekspozycja warstwy zatwierdzonej przez komisję konserwatorską.
6. Sklejenie rozluźnionych połączeń stolarskich.
7. Wykonanie uzupełnień ubytków drewna przez wklejenie fleków, założenie kitów.
8. Opracowanie powierzchni uzupełnień. Izolacja warstwą szelaku.
9. Uzupełnienie ubytków warstwy malarskiej metodą naśladowczą.
10. Wymiana zamka i klamki w drzwiach prowadzących na chór.

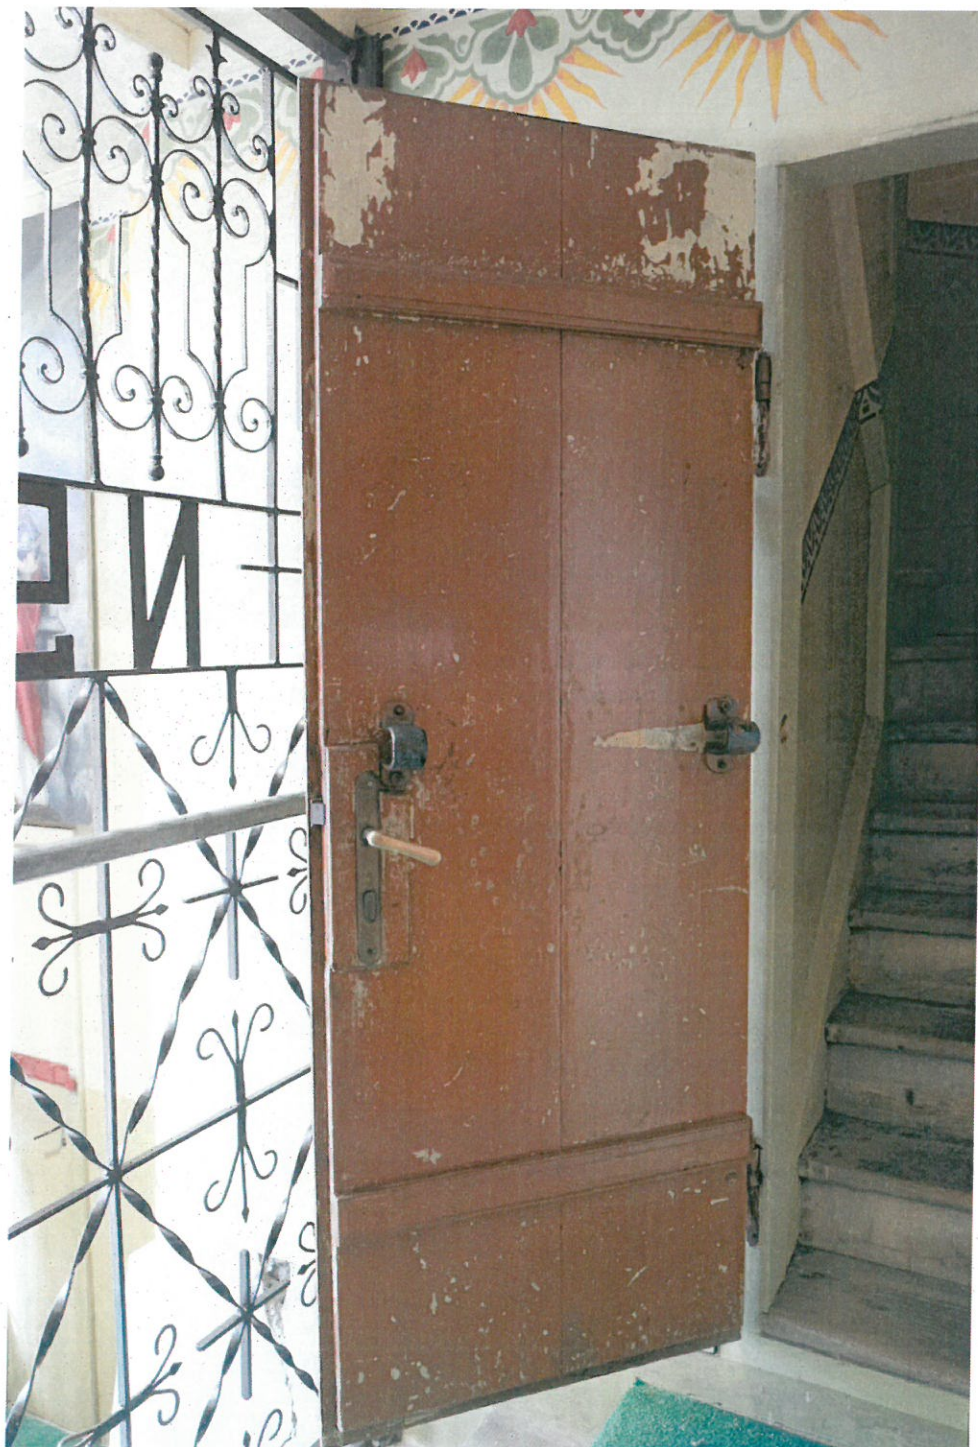
Fot. nr 30. Kościół pw Podwyższenia Krzyża Świętego w Starej Wsi. Jednoskrzydłowe drzwi prowadzące na chór. Stan przed konserwacją. Widoczne uszkodzenia mechaniczne powierzchni, warstwy kolejnych przemalowań.
data: czerwiec 2023r.

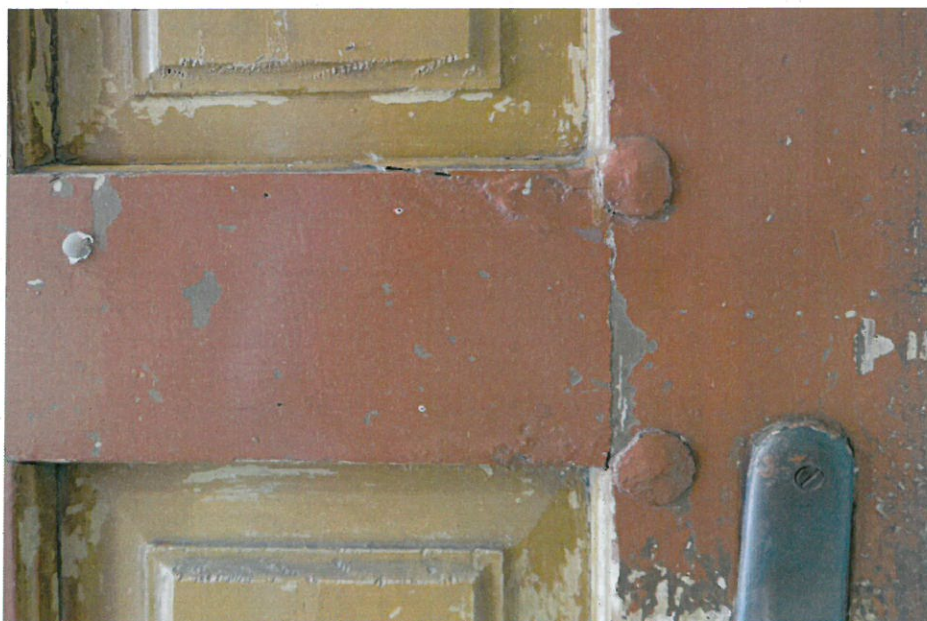
Fot. nr 31. Kościół pw Podwyższenia Krzyża Świętego w Starej Wsi. Jednoskrzydłowe drzwi prowadzące na chór. Stan przed konserwacją. Widoczne uszkodzenia mechaniczne powierzchni, warstwy kolejnych przemalowań, głowy kutych gwoździ wzmacniających konstrukcję skrzydła.
data: czerwiec 2023r. autor: Katarzyna Gąsienica Sieczka

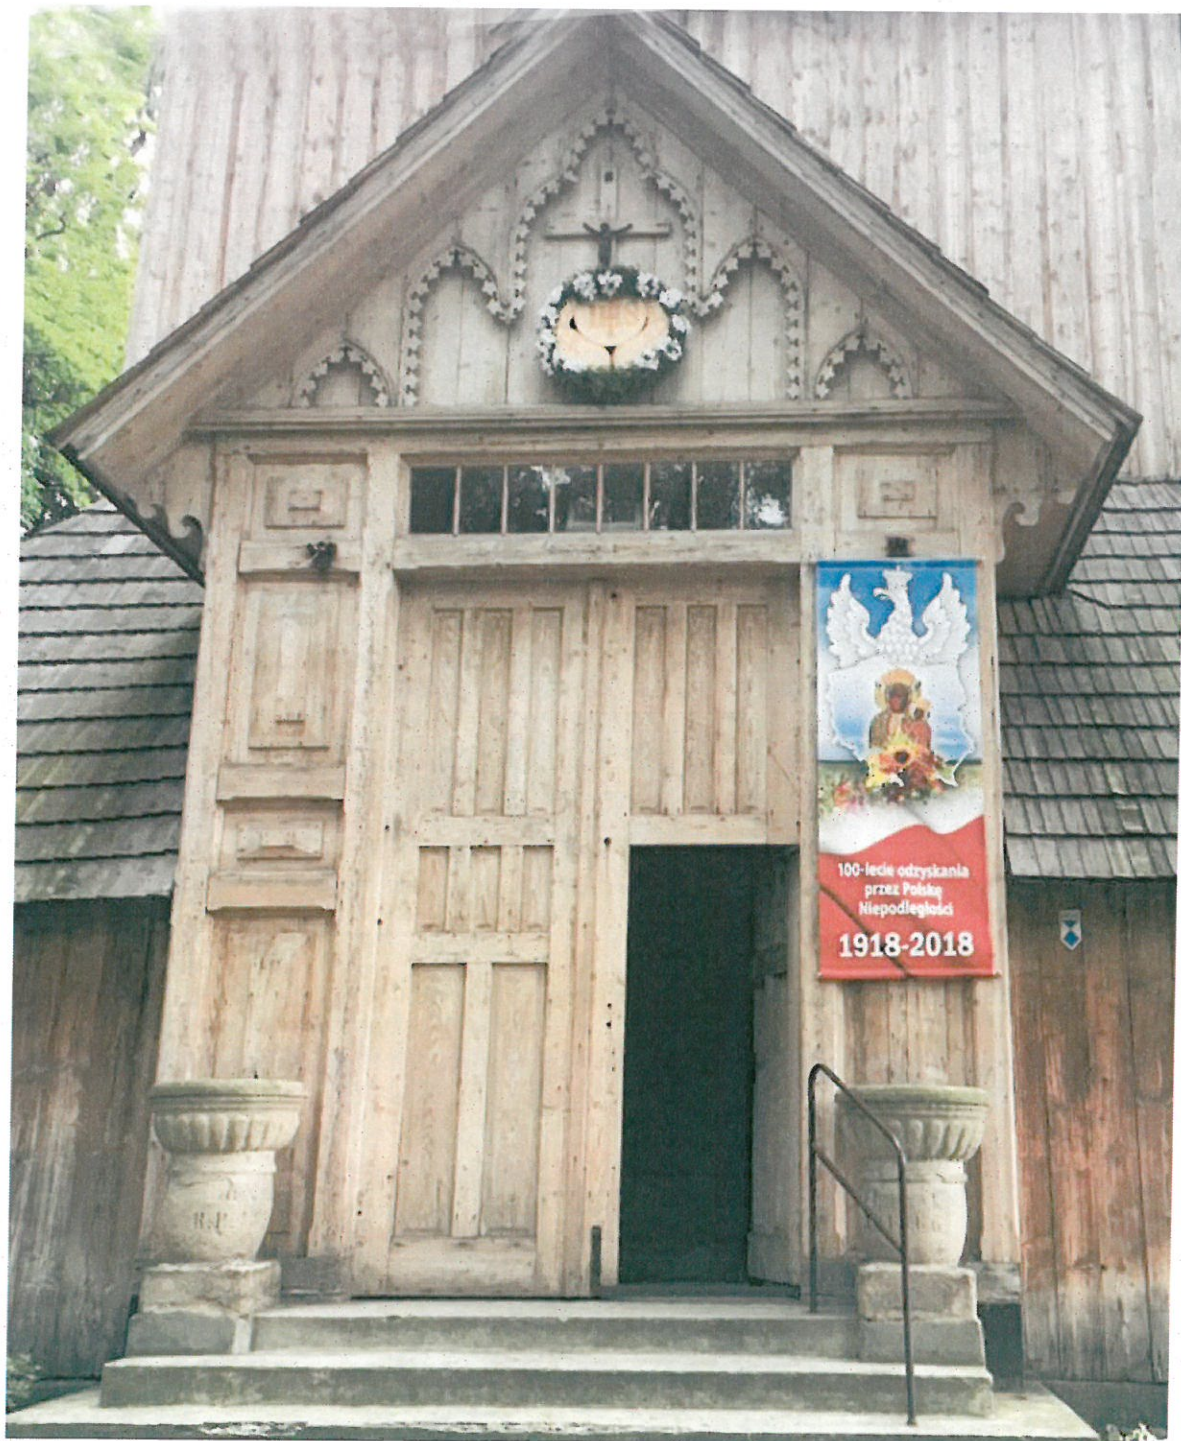
Konstrukcja wejścia od strony zachodniej w stanie dobrym. Powierzchnia drewna została oczyszczona w ostatnich latach. Prawdopodobnie zastosowano metodę ługowania, sodowania lub jakiś inny agresywny chemiczny środek. Świadczy o tym rozbielony kolor drewna, przesuszona warstwa powierzchniowa. Zasadniczo forma i detale zachowane w stanie dobrym. Widoczne jedynie drobne ubytki na krawędziach desek, niewielkie pęknięcia i rozwarstwienia drewna. Powierzchnia elementów metalowych, gwoździ, zawiasów wymaga zabezpieczenia ze względu na lokalnie widoczne rozpoczęte procesy korozji.

Fot. nr 33. Kościół pw Podwyższenia Krzyża Świętego w Starej Wsi. Przedsionek przy zachodnim wejściu do kościoła. Stan przed konserwacją. Widoczna oczyszczona powierzchnia drewna.
data: czerwiec 2023r.

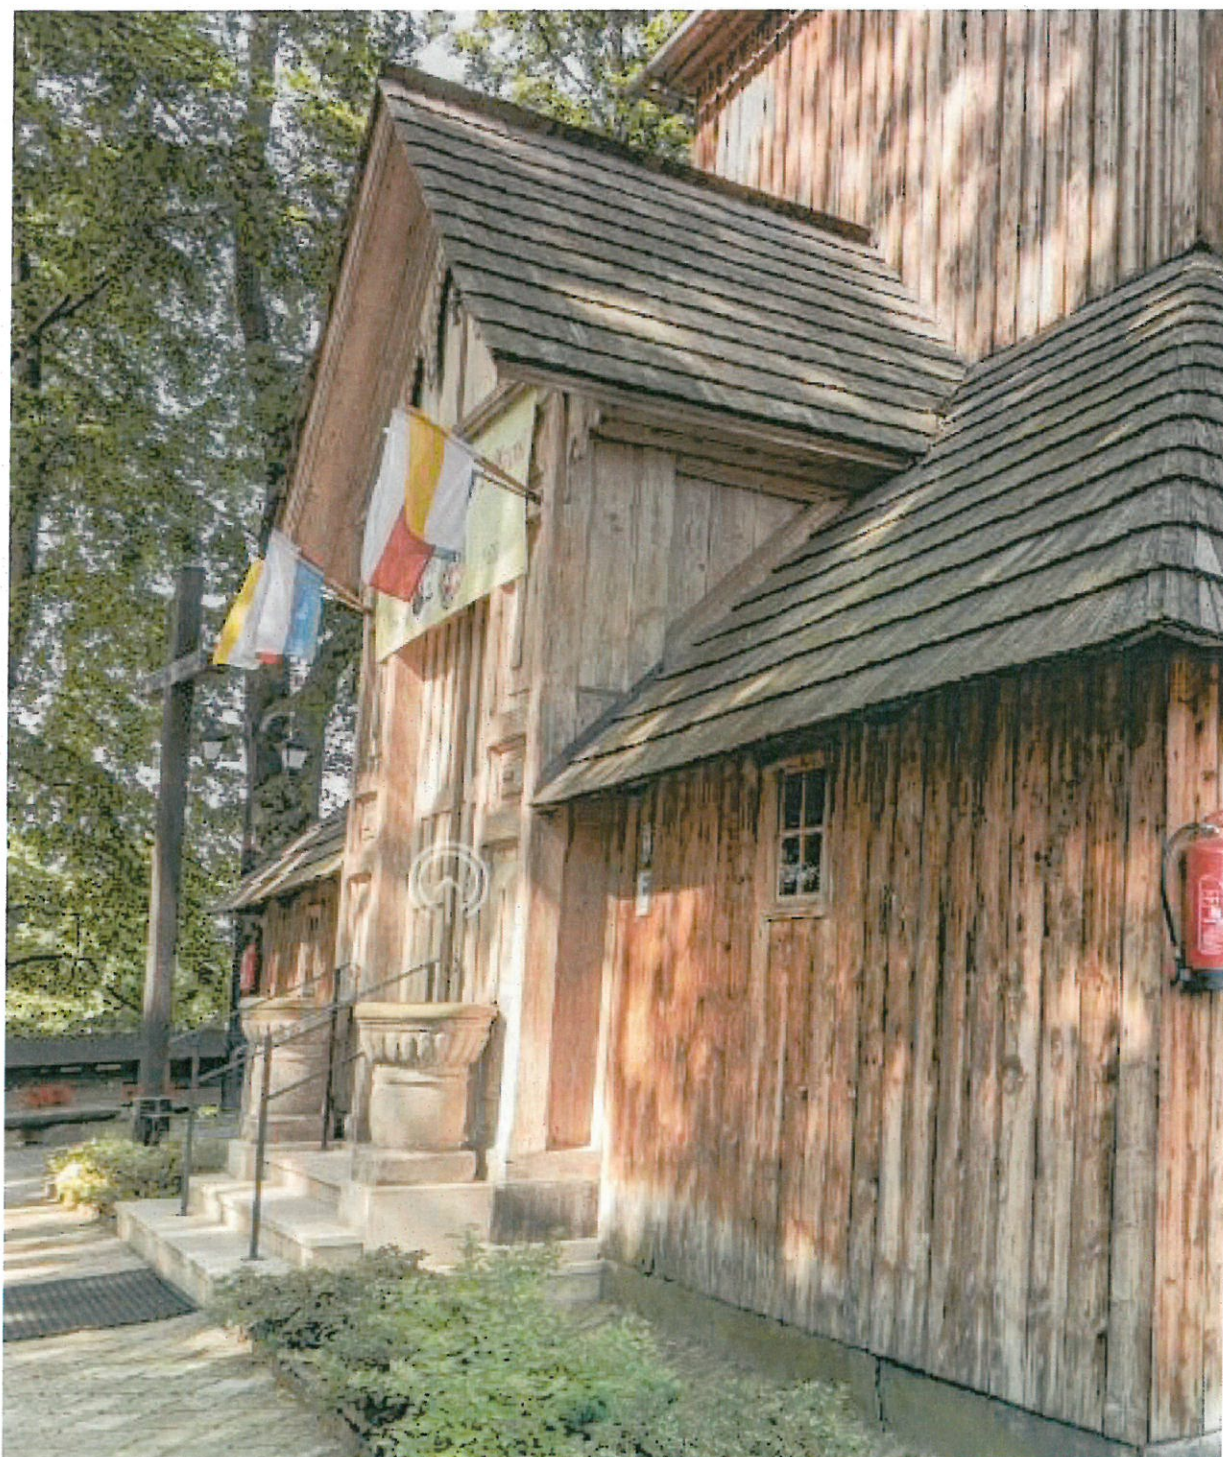
Fot. nr 34. Kościół pw Podwyższenia Krzyża Świętego w Starej Wsi. Przedsiónek przy zachodnim wejściu do kościoła. Stan przed konserwacją. Widoczna oczyszczona powierzchnia drewna.
data: czerwiec 2023r.
