PROGRAM PRAC KONSERWATORSKICH OBEJMUJĄCY:

- WNĘTRZE ZAKRYSTII
- PRZEDSIONEK
- KOMPLET DRZWI

W KOŚCIELE PW PODWYŻSZENIA KRZYŻA ŚWIĘTEGO W STAREJ WSI

KRAKÓW, LIPIEC 2023

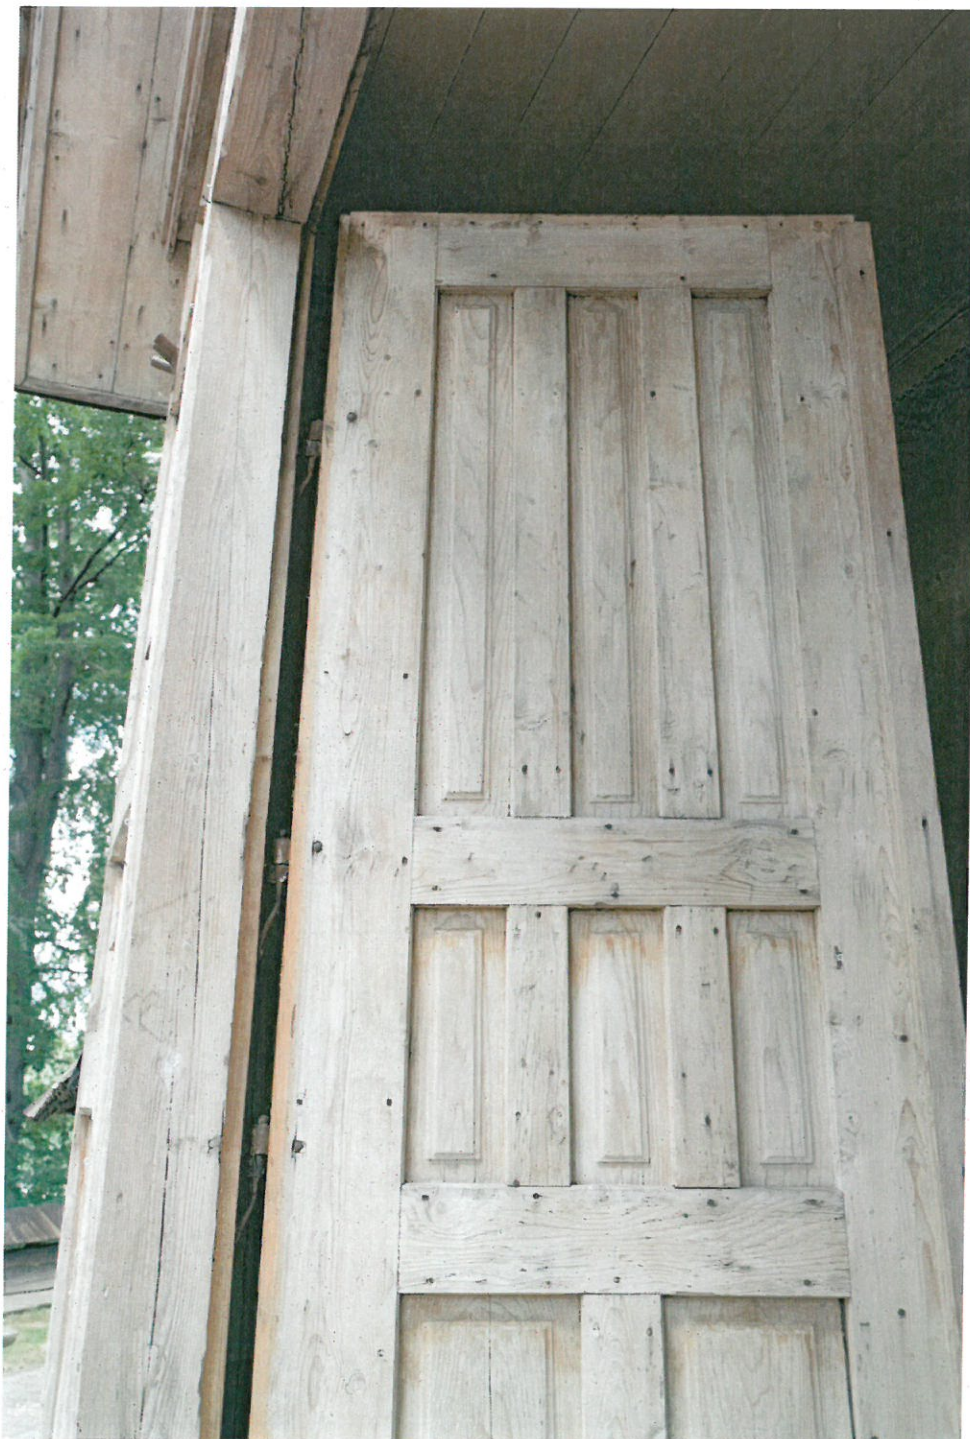
Fot. nr 37. Kościół pw Podwyższenia Krzyża Świętego w Starej Wsi. Przedsionek przy zachodnim wejściu do kościoła. Stan przed konserwacją. Lewe skrzydło drzwiowe. Widoczna oczyszczona powierzchnia drewna.
data: czerwiec 2023r.

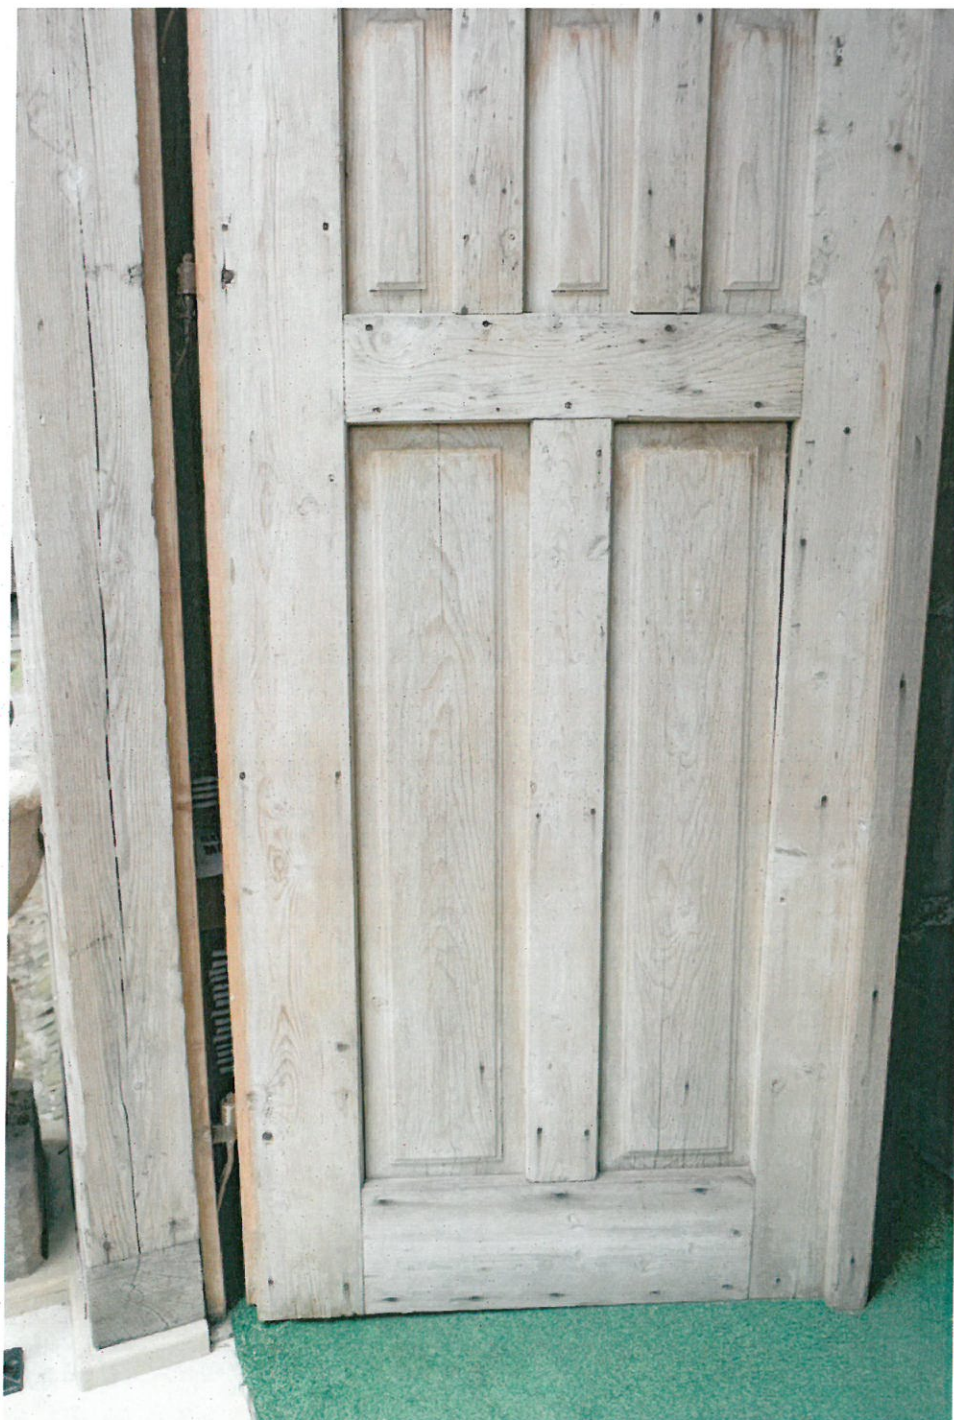
Fot. nr 38. Kościół pw Podwyższenia Krzyża Świętego w Starej Wsi. Przedsiónek przy zachodnim wejściu do kościoła. Stan przed konserwacją. Lewe skrzydło drzwiowe. Widoczna oczyszczona powierzchnia drewna.
data: czerwiec 2023r.

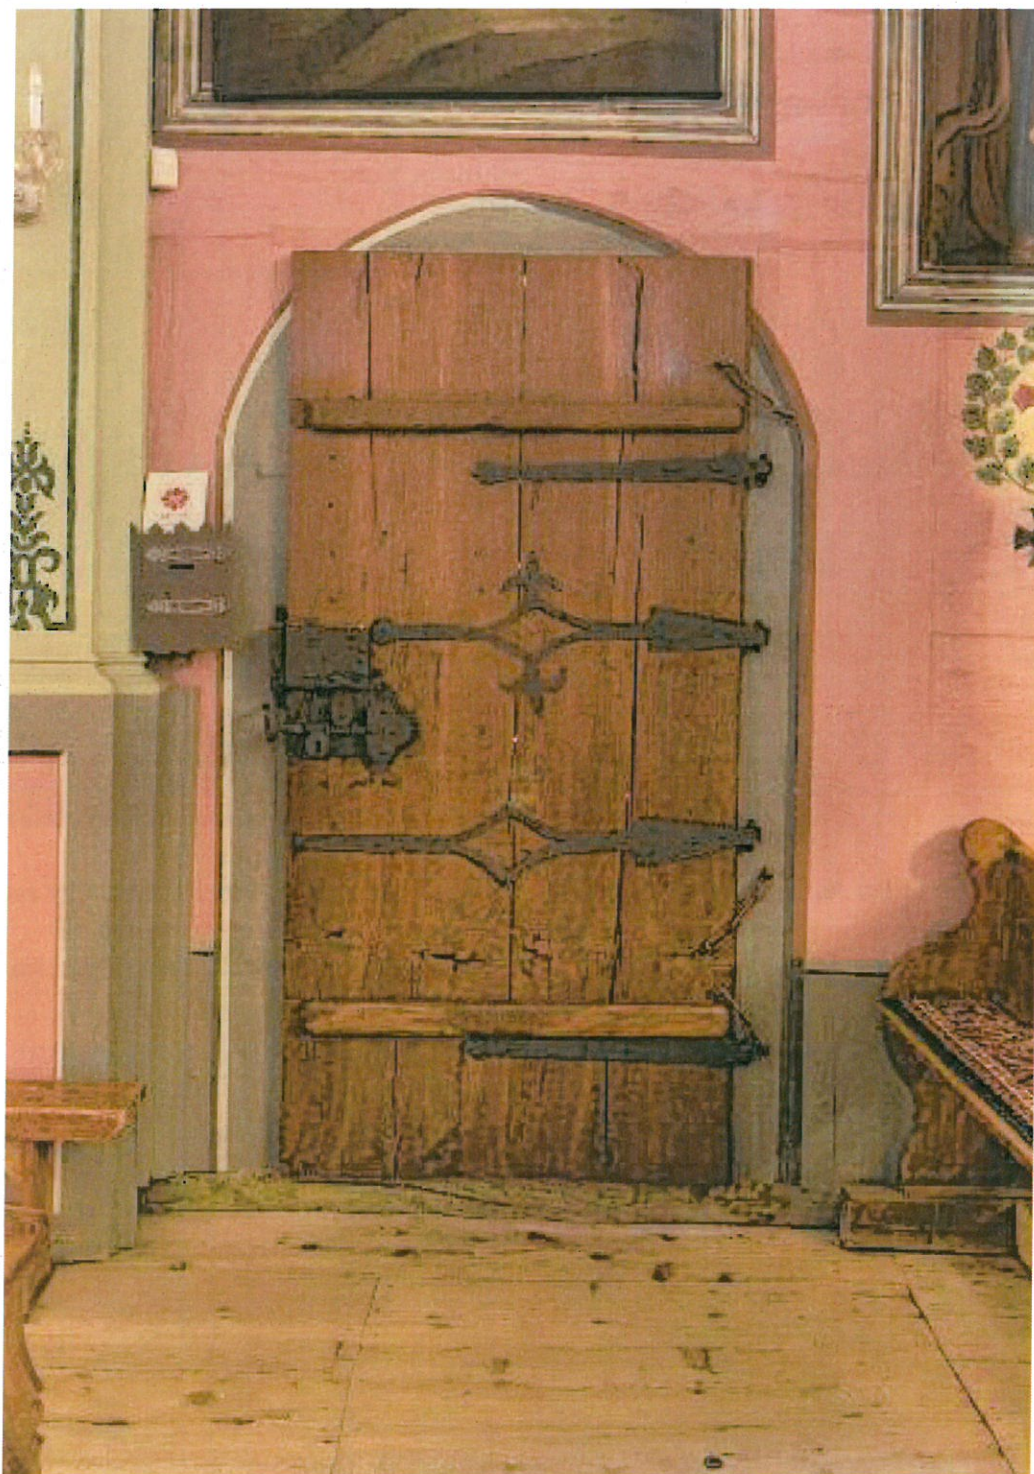
Drzwi wejściowe do kościoła od strony południowej. Historyczne, wewnętrzne drzwi w stanie dobrym. W ostatnich latach były oczyszczone, powierzchnie przeszlifowano. Widoczne znaczne pęknięcia przebiegające wzdłuż słoików, powodujące nieszczelności. Z tego powodu zapewne dodane zostały drugie drzwi, od strony zewnętrznej. Ościeżnicę dopasowano do profilu historycznego portalu. Powierzchnię drzwi pomalowano na kolor brązowo żółty.

Fot. nr 44. Kościół pw Podwyższenia Krzyża Świętego w Starej Wsi. Wejście do nawy kościoła po stronie południowej. Stan przed konserwacją. Widok od strony wnętrza.
data: czerwiec 2023r. autor: Katarzyna Gąsienica Sieczka

Drzwi wejściowe po stronie południowej. Historyczne drzwi od strony wnętrza kościoła. Należy wykonać profilaktyczną dezynsekcję. Należy zabezpieczyć powierzchnię elementów metalowych: zamka, zawiasów, gwoździ przed procesami korozji metalu. Należy zwrócić szczególną uwagę na szczelność drzwi, dlatego zaleca się wykonanie uzupełnień widocznych pęknięć. Szczeliny należy wypełnić przez wklejenie fleków. Dopuszcza się zastosowanie kitów. Powierzchnia uzupełnień powinna być nieznacznie cofnięta w stosunku do powierzchni oryginału. Należy wykonać scalenie kolorystyczne uzupełnień. Dopuszcza się możliwość usunięcia wtórnych drzwi zewnętrznych. W przypadku podjęcia decyzji o ich pozostawieniu należy usunąć warstwy malarskie, eksponować powierzchnię drewna, kolor warstwy zabezpieczającej dobrany do barwy deskowania elewacji. Należy wymienić klamkę.

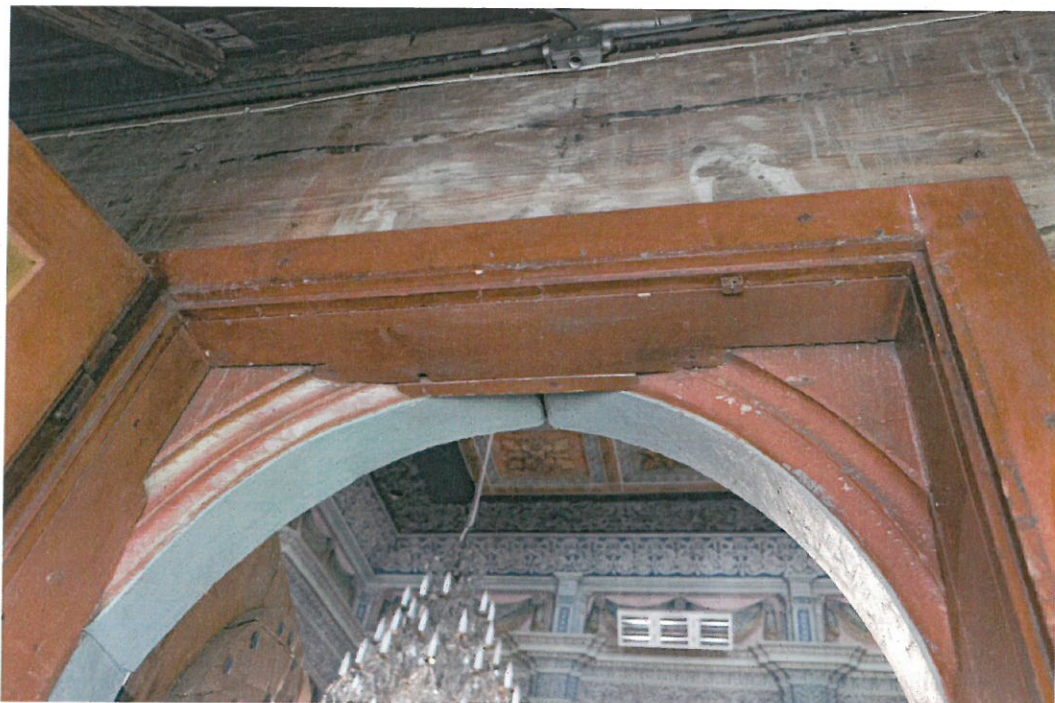
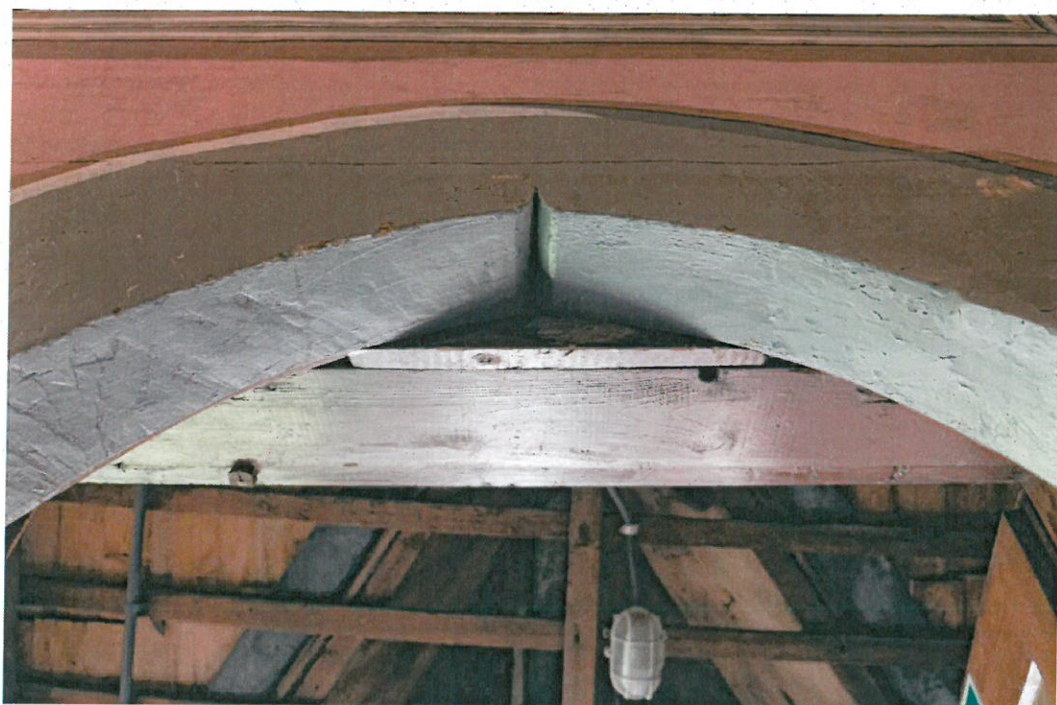
Fot. nr 47, 48. Kościół pw Podwyższenia Krzyża Świętego w Starej Wsi. Wejście do nawy kościoła po stronie południowej. Stan przed konserwacją. Widoczny sposób docięcia współczesnej ościeżnicy do zabytkowego portalu.
data: czerwiec 2023r.

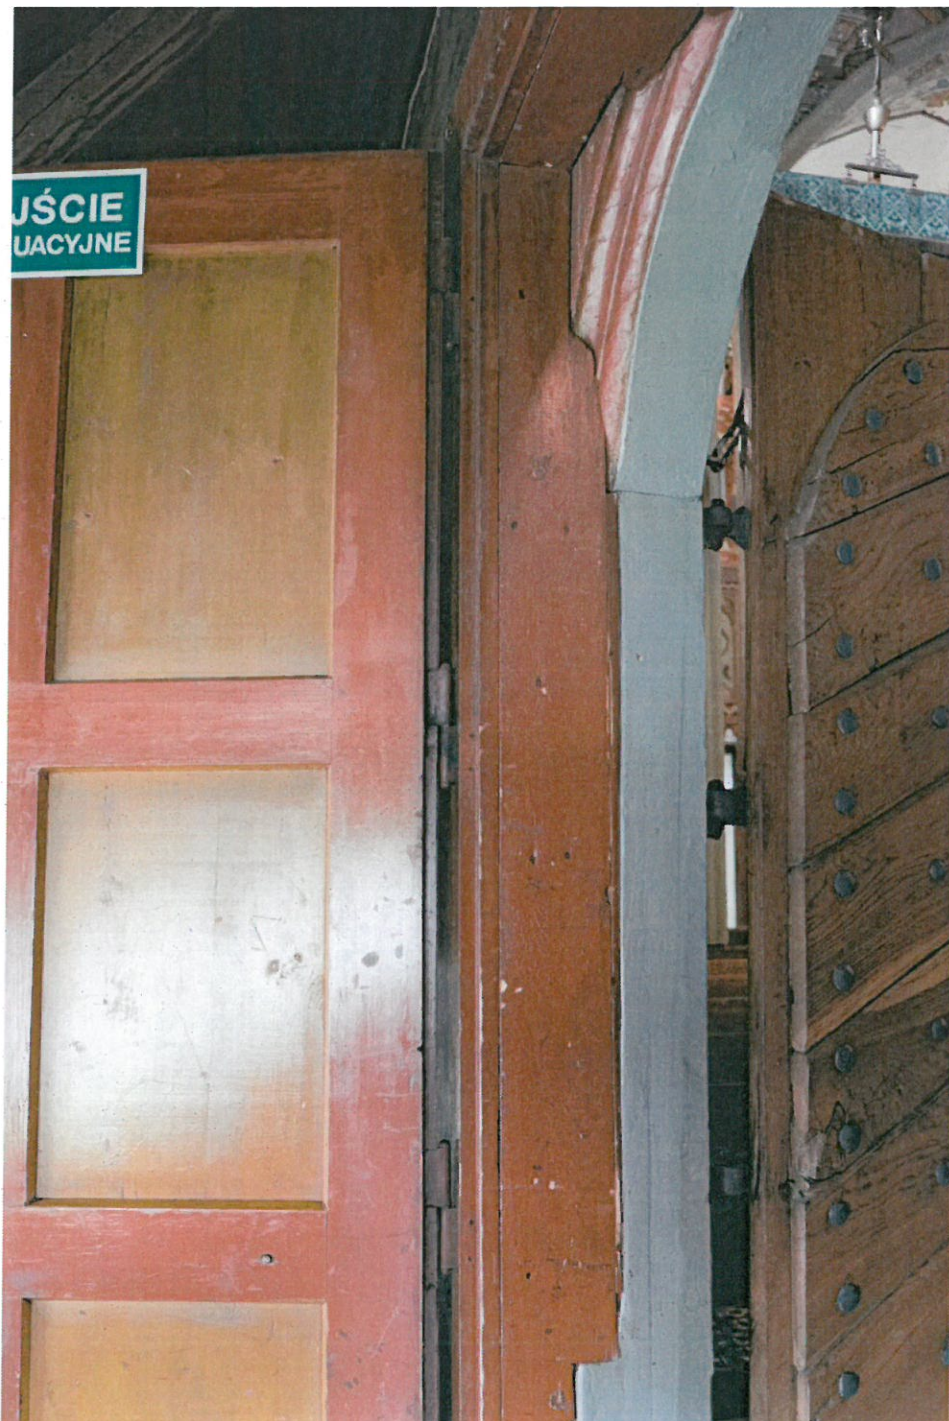
Fot. nr 49. Kościół pw Podwyższenia Krzyża Świętego w Starej Wsi. Wejście do nawy kościoła po stronie południowej. Stan przed konserwacją. Widok od strony zewnętrznej. Widoczny sposób docięcia współczesnej ościeżnicy do zabytkowego portalu.
data: czerwiec 2023r.

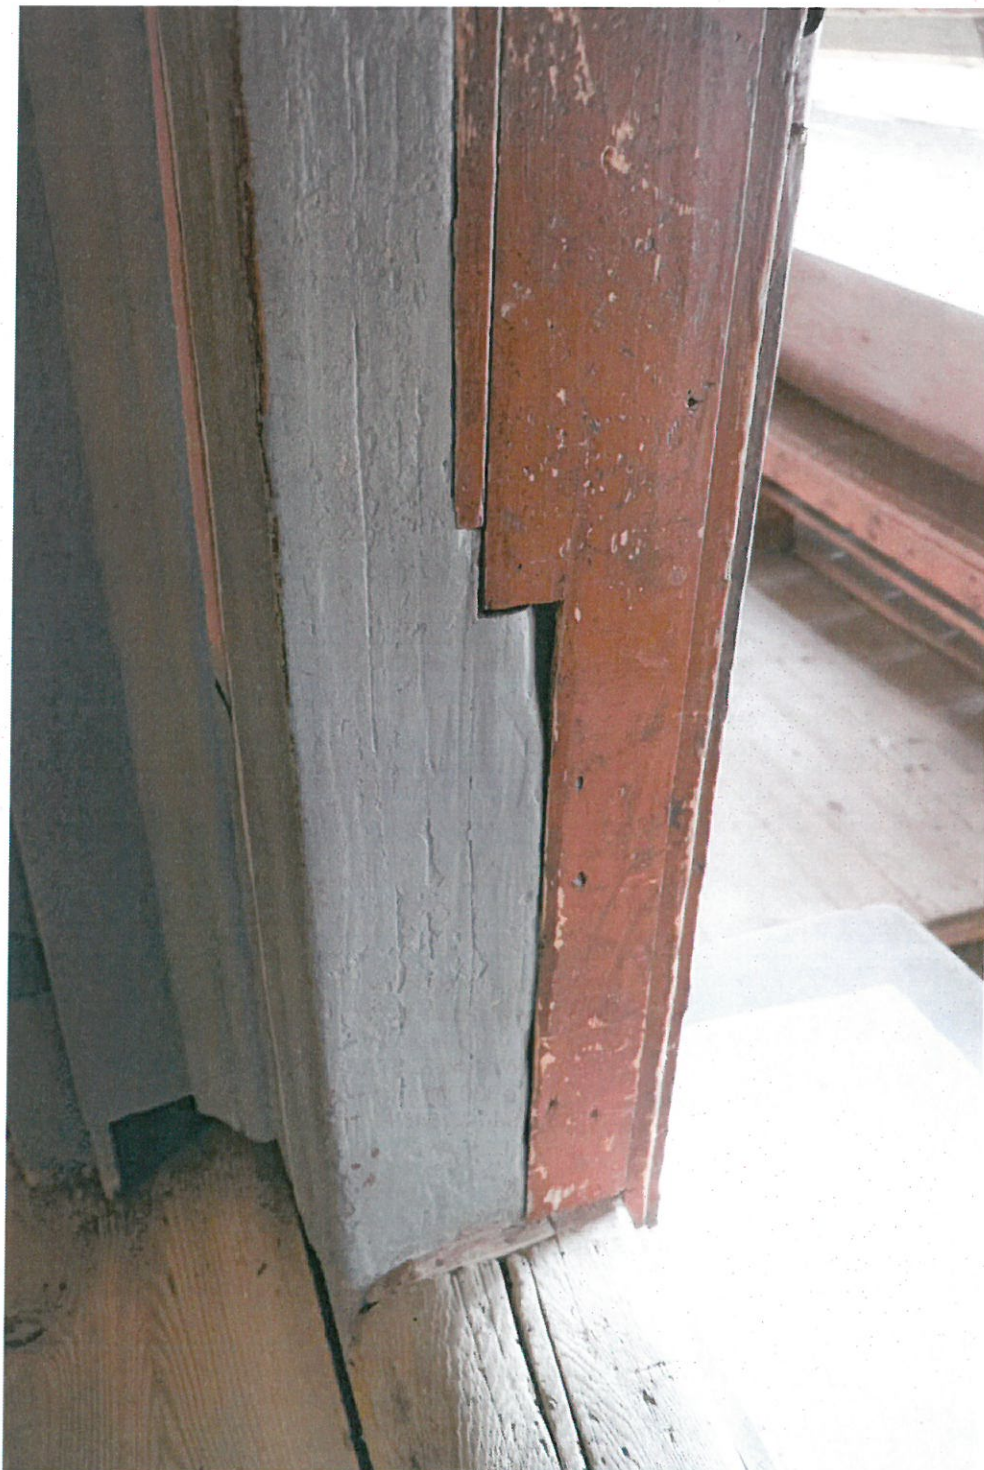
Fot. nr 50. Kościół pw Podwyższenia Krzyża Świętego w Starej Wsi. Wejście do nawy kościoła po stronie południowej. Stan przed konserwacją. Widok od strony zewnętrznej. Widoczny sposób docięcia współczesnej ościeżnicy do zabytkowego portalu.
data: czerwiec 2023r.
