## PROGRAM PRAC KONSERWATORSKICH

KOŚCIÓŁ P.W. ŚW. TRÓCY I ŚW. JÓZEFA W WILAMOWICACH (1923 – 1939,  
1960, 1980-84) – ŚCIANY WEWNĘTRZNE

KRAKÓW, LISTOPAD 2023

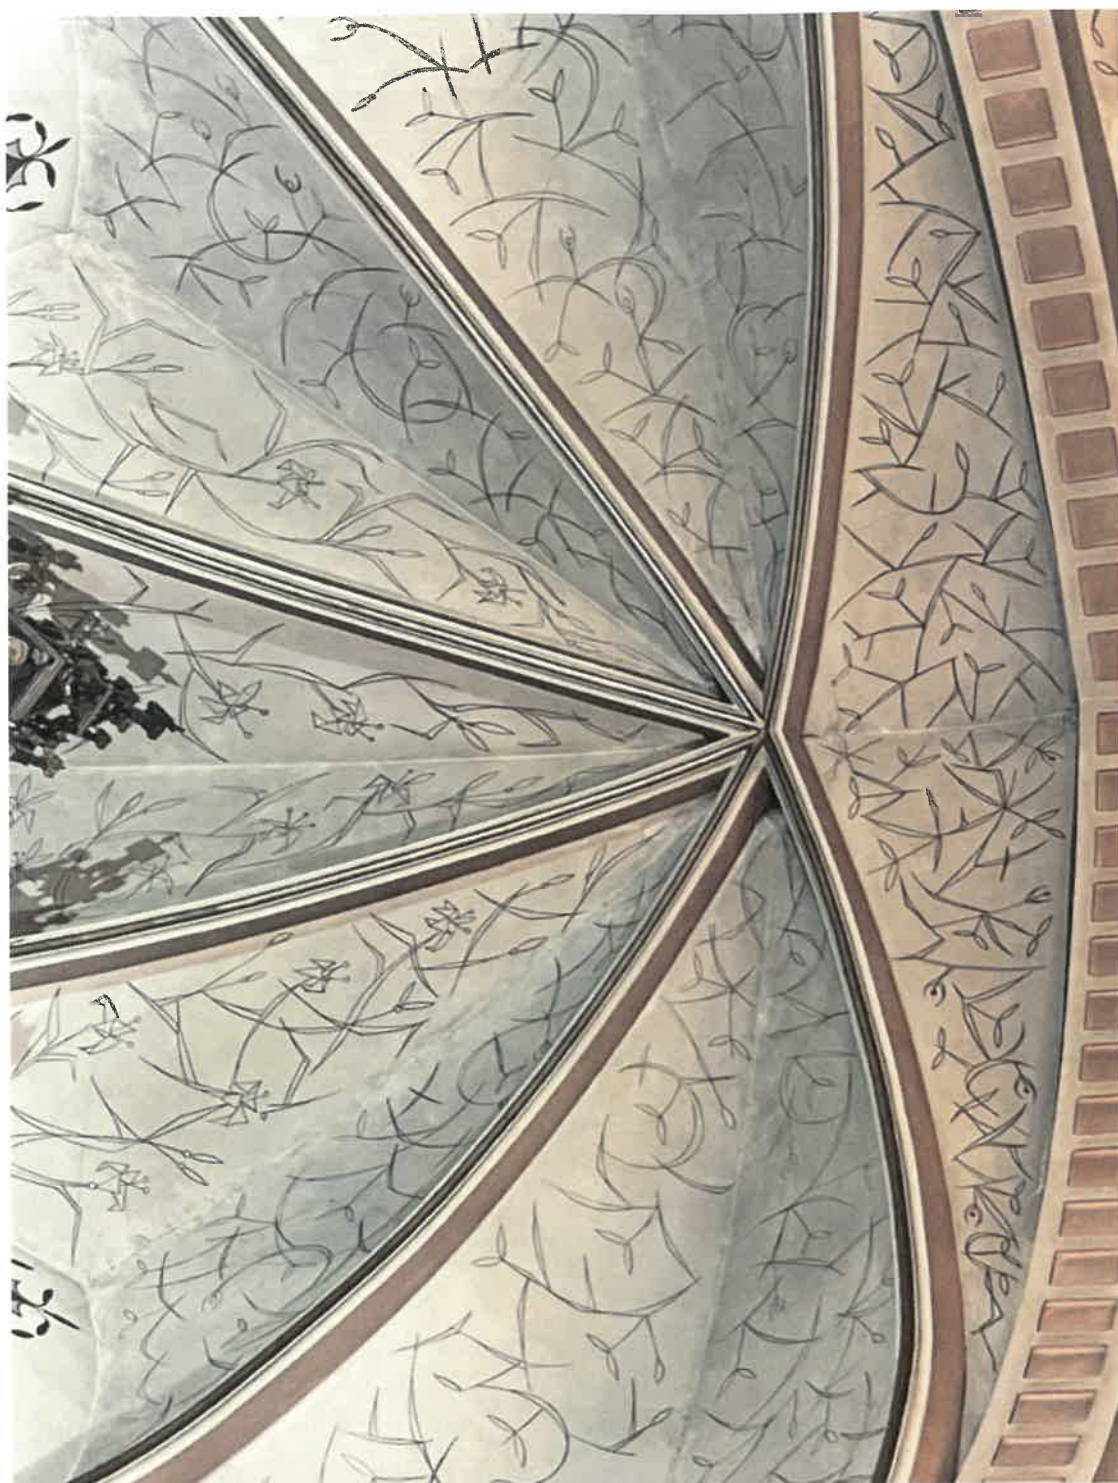
Fot. nr 4 Kościół p.w. św. Trójcy i św. Józefa w Wilamowicach; fragment sklepienia prezbiterium; widoczne ogólne lekkie powierzchniowe zabrudzenie.

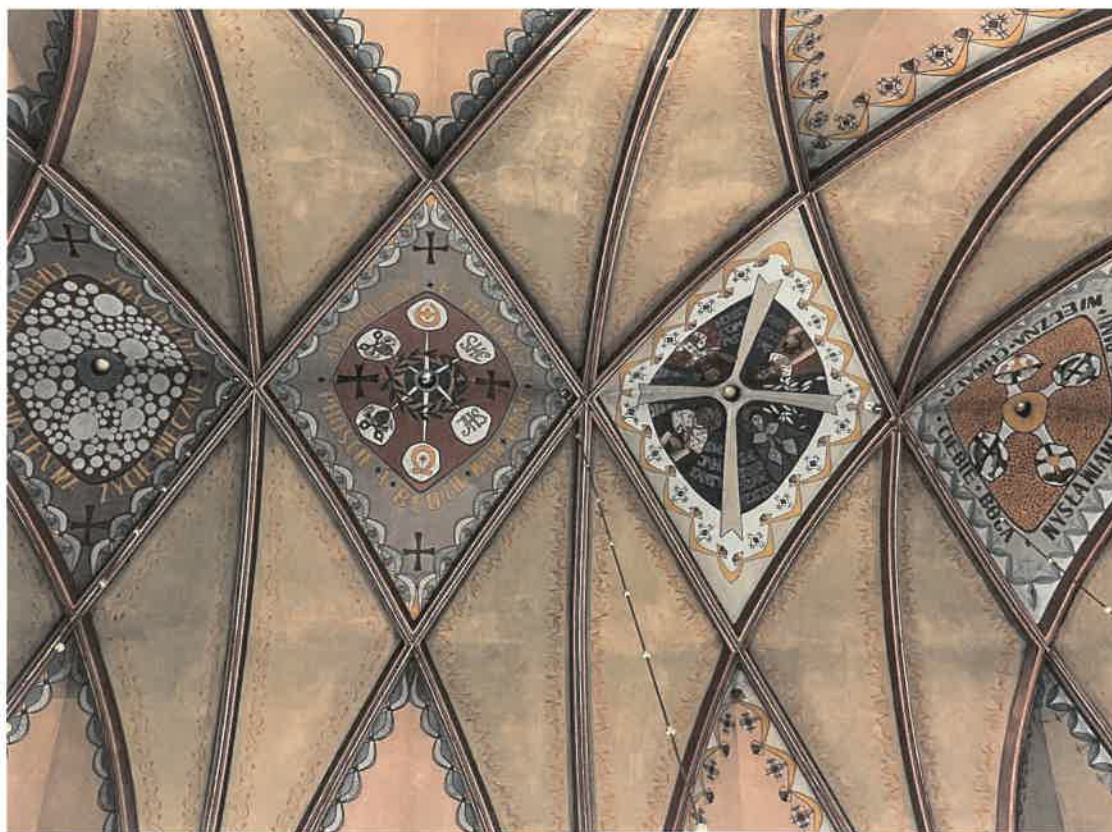
Fot. nr 11 Kościół p.w. św. Trójcy i św. Józefa w Wilamowicach, ściana północna i sklepienie prezbiterium. Fot. nr 12 Kościół p.w. św. Trójcy i św. Józefa w Wilamowicach, sklepienie. Widoczne powierzchniowe zabrudzenie, miejscowe przetarcia.

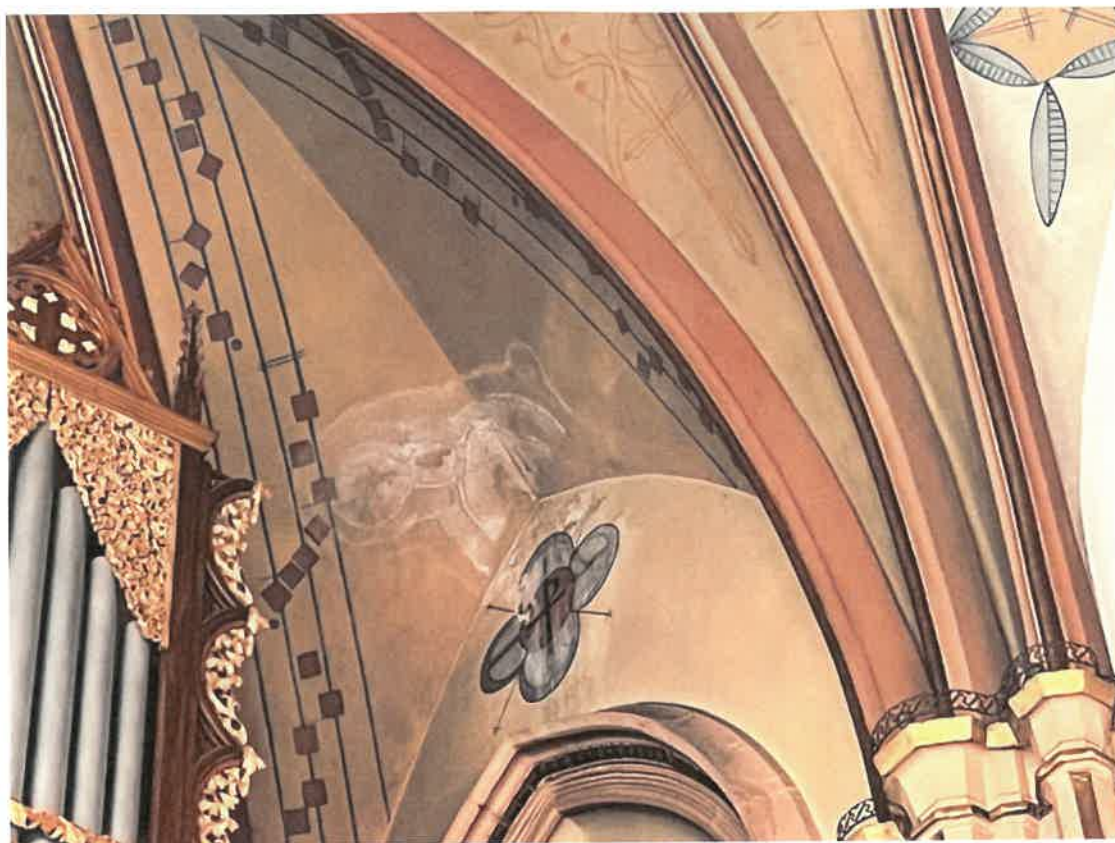
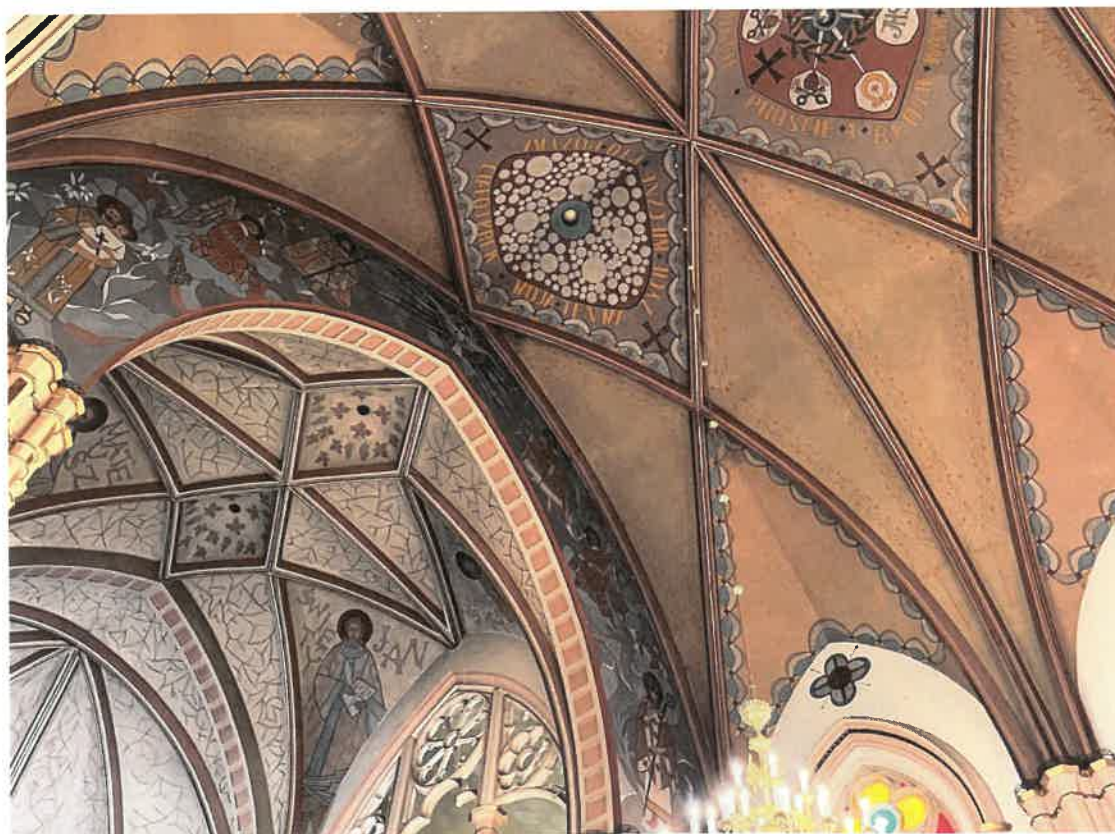
Fot. nr 13 Fot. nr 14 Kościół p.w. św. Trójcy i św. Józefa w Wilamowicach, sklepienie, widoczne ogólne powierzchniowe zabrudzenie oraz zacieki, zasolenie, spowodowane daną nieszczelnością dachu.

3. Odsolenie miejscowe murów sklepiennych, metodą migracji do rozszerzonego środowiska – przy użyciu kompresów z ligniny nasączonych wodą destylowana.
4. W przypadku pudrowania się warstwy malarskiej utrwalenie warstwy malarskiej przy użyciu niskoprocentowego roztworu Paraloidu B72 w toluenie i acetonie lub preparatem Klucel G.

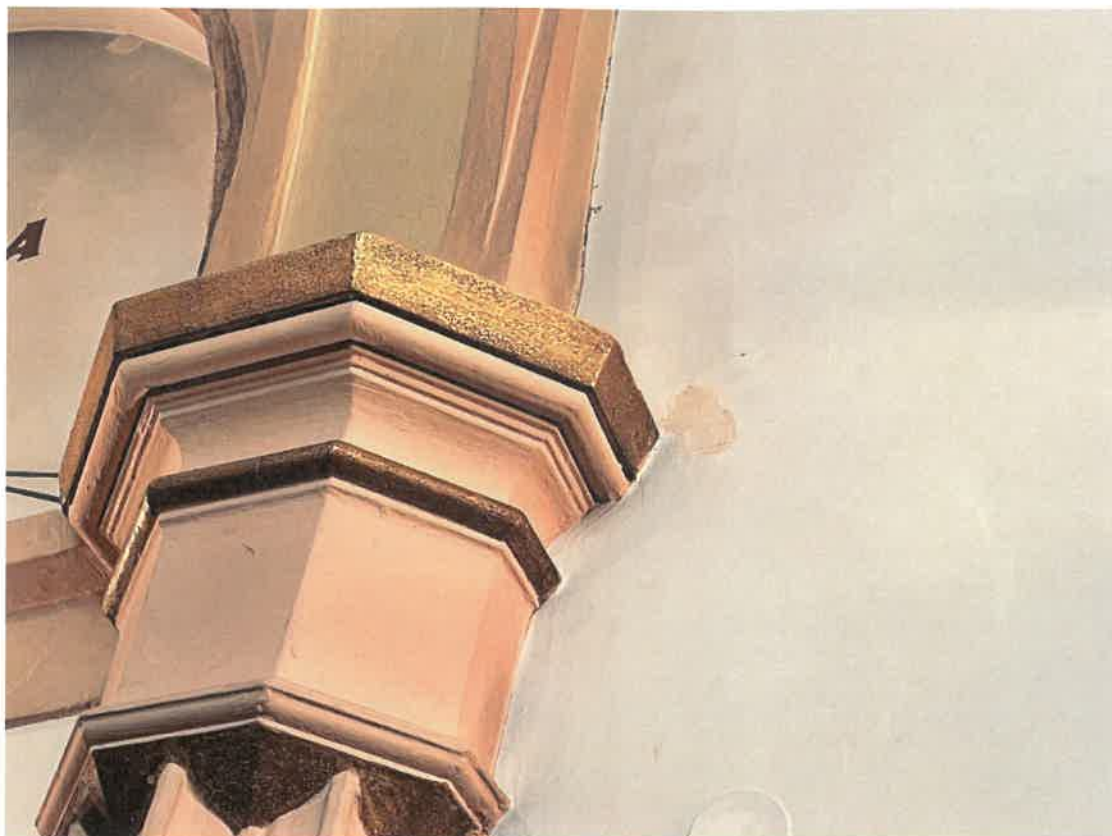
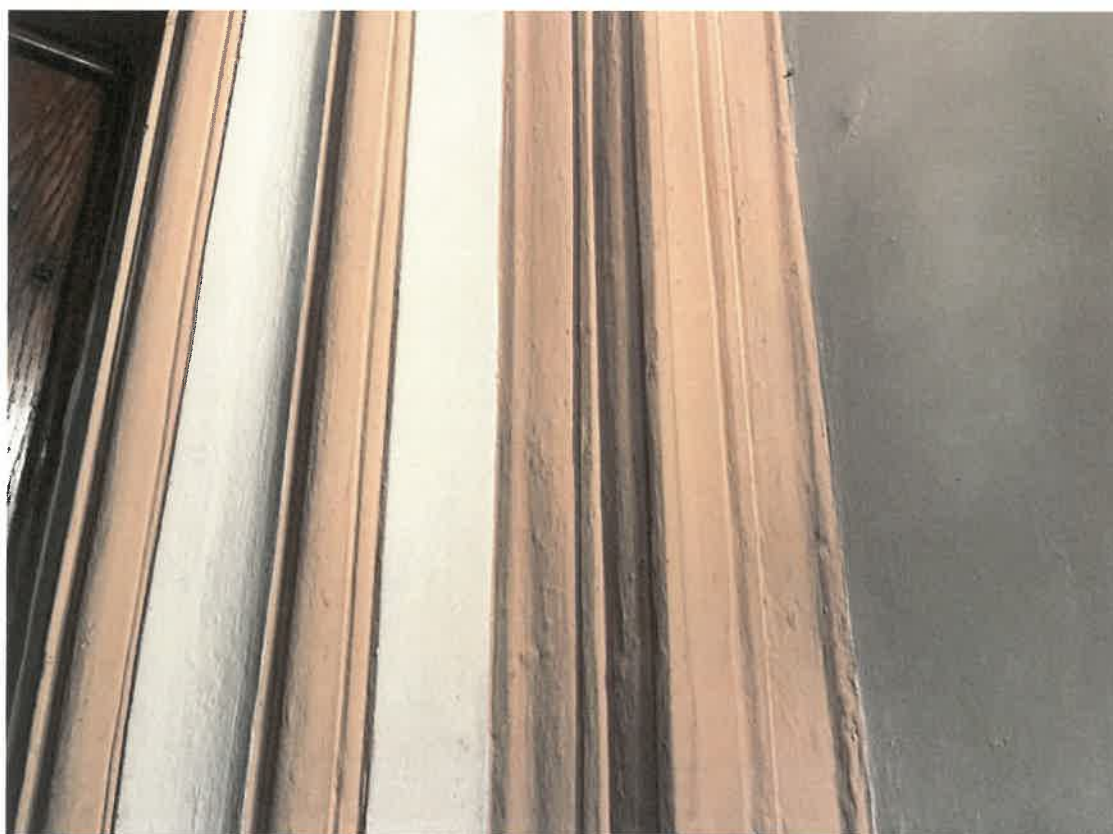
**Fot. nr 17 Fot. nr 18 Kościół p.w. św. Trójcy i św. Józefa w Wilamowicach. Widoczne ogólne zabrudzenie ścian, nierówności, wykruszenia profili przykryte warstwami farb klejowych, naprawy ścian, ściemniałe, przetarte złączenia szlagmetałem.**

2. Ścienienie, zeszlifowanie nawarstwień farb emulsyjnych i klejowych, usunięcie warstw farb olejnych z powierzchni ścian i profili filarów; zeszlifowanie, wyrównanie powierzchni pod złocone szlagmetalem.
3. Usunięcie ruchomych fragmentów tynku ze strefy nad posadzką. Impregnacja ubytków wodą wapienną.
4. Uzupełnienie ubytków tynku zaprawą mineralną.
5. Malowanie ścian z utyciem farb o właściwościach hydrofobowych, wysokiej paro-przepuszczalności i wysokiej odporności na działanie czynników atmosferycznych, odpornej na ścieranie: zolowo – krzemianową (np.: Soldalit-Arte, f. Keim lub Restauro – lassur, f. Keim) lub krzemianową (Granital f. Keim).
6. Wykonanie złoceń szlagmetalem na mikstion.
7. Zabezpieczenie warstwy folii metalowej akrylowym lakierem.

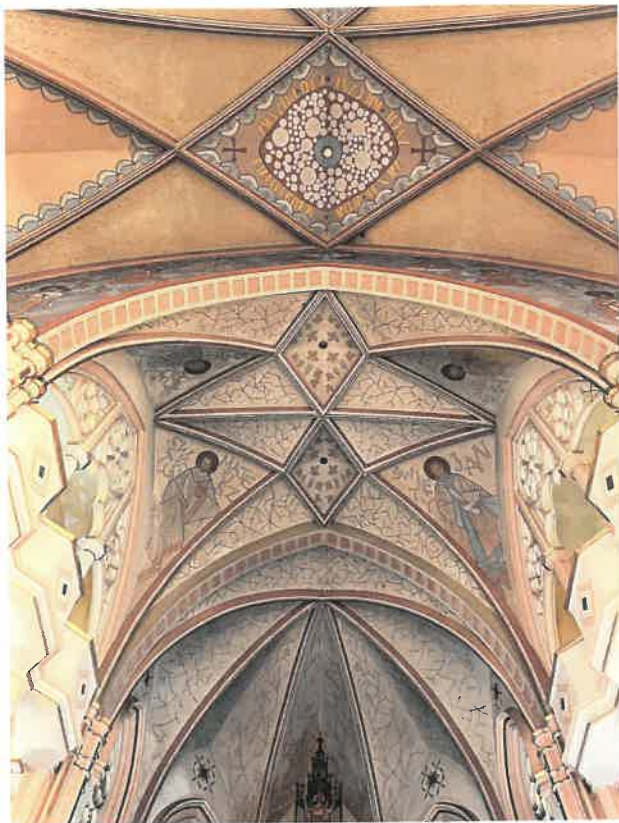
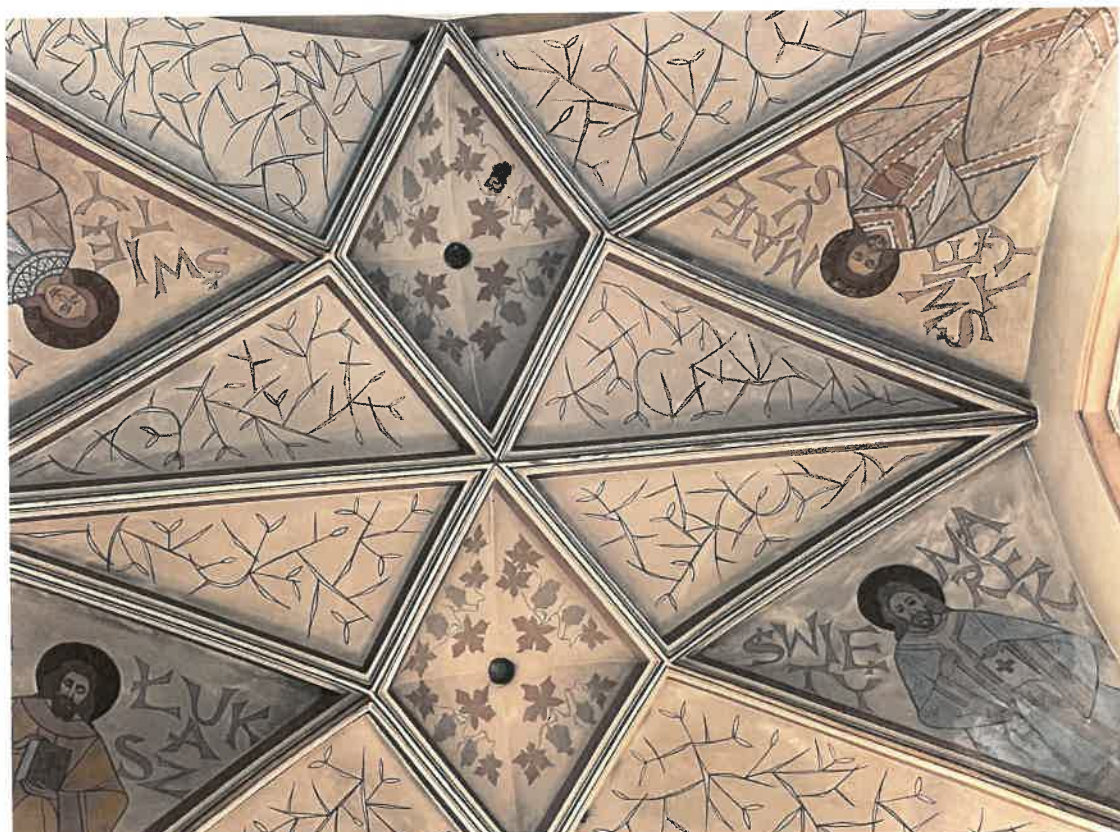
Fot. nr 19 Fot. nr 20 Kościół p.w. św. Trójcy i św. Józefa w Wilamowicach. Fragment sklepienia prezbiterium, widoczne ogólne powierzchniowe zabrudzenie, przetarcie lub pudrowanie się malowidła, ewentualne zasolenie, na skutek dawnego zacieku (żagle z wizerunkami świętych).

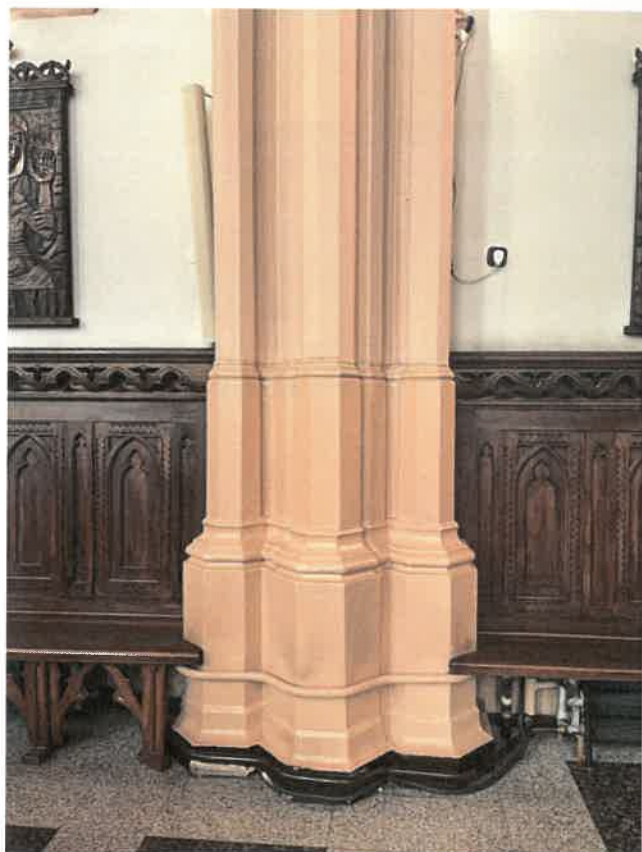
Fot. nr 22 Kościół p.w. św. Trójcy i św. Józefa w Wilamowicach. Ściana północna, fragment strefy z lamperią. Widoczne nawarstwienia olejne zatracające wyrazistość profili gzymsów.  
Fot. nr 23 Kościół p.w. św. Trójcy i św. Józefa w Wilamowicach. Strona północna, widoczne zabrudzenie ściany nad boazerią.

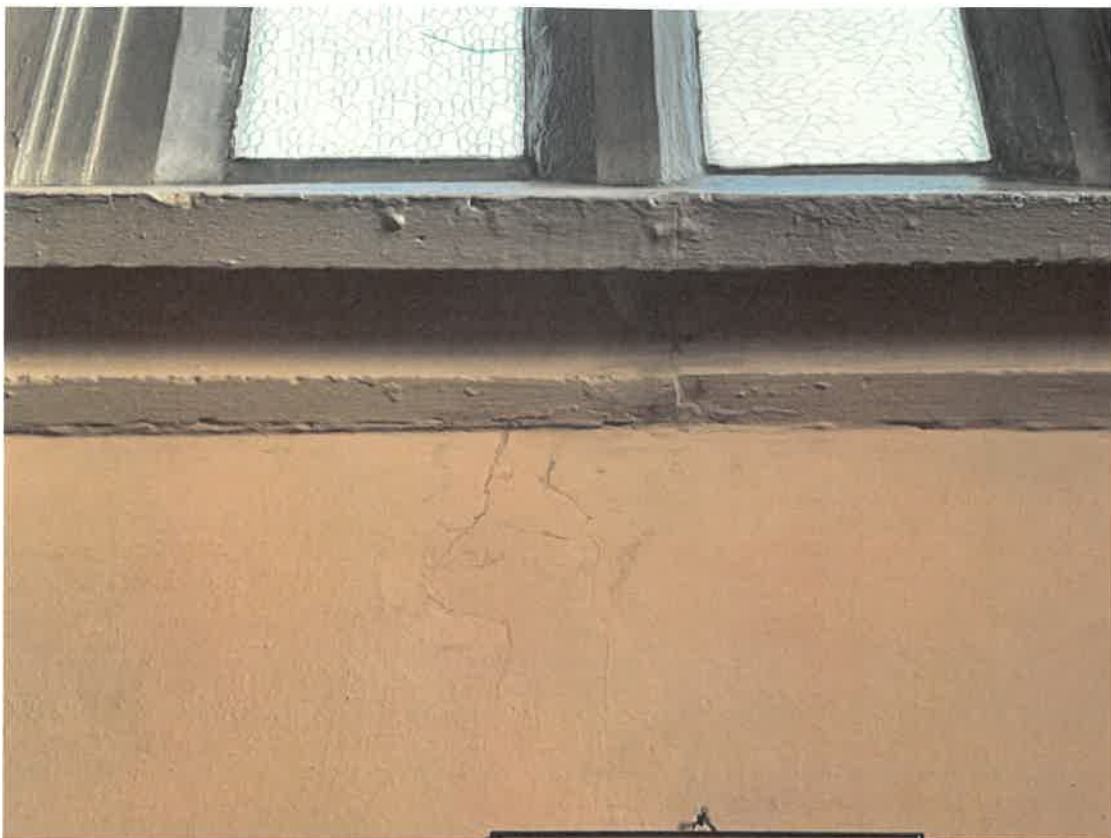
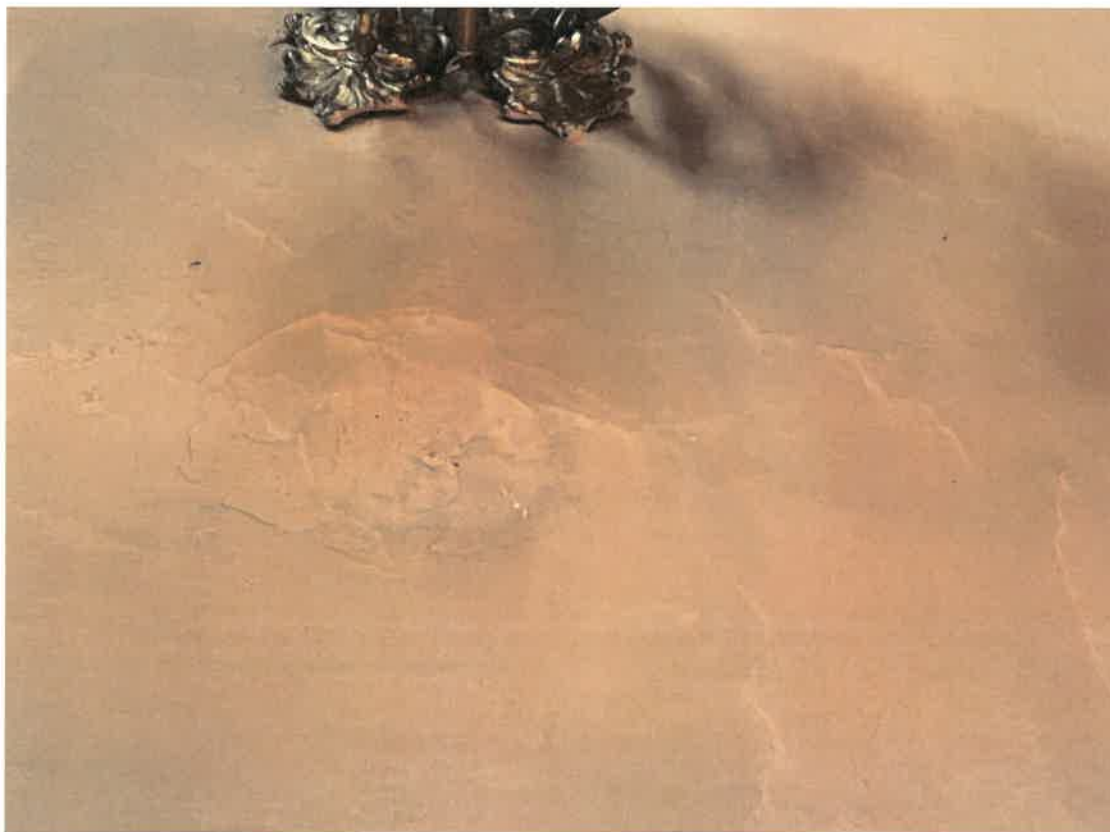
Fot. nr 24 Fot. nr 25 Kościół p.w. św. Trójcy i św. Józefa w Wilamowicach. Widoczne zabrudzenie ścian, siatka rys skurczowych, naprawy ścian, nierówno wyprowadzone profile parapetów i gzymsów.

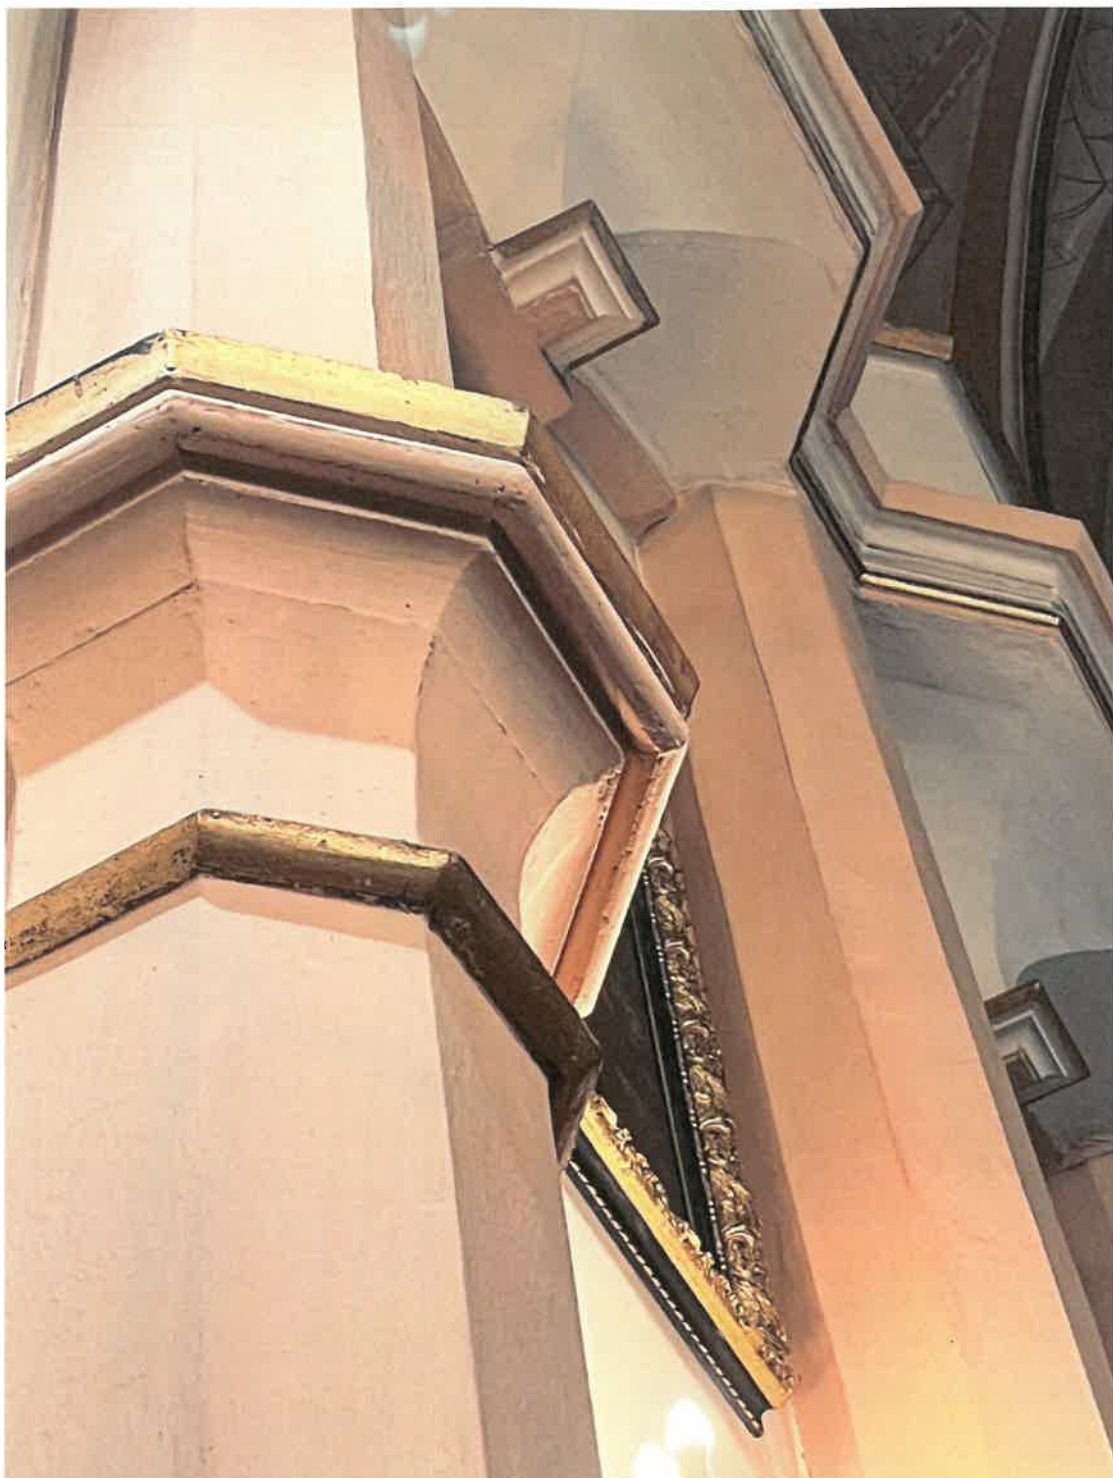
Fot. nr 26 Kościół p.w. św. Trójcy i św. Józefa w Wilamowicach. Widoczne zabrudzenie ścian, ściemnienie i przetarcia warstwy szlagmetal.

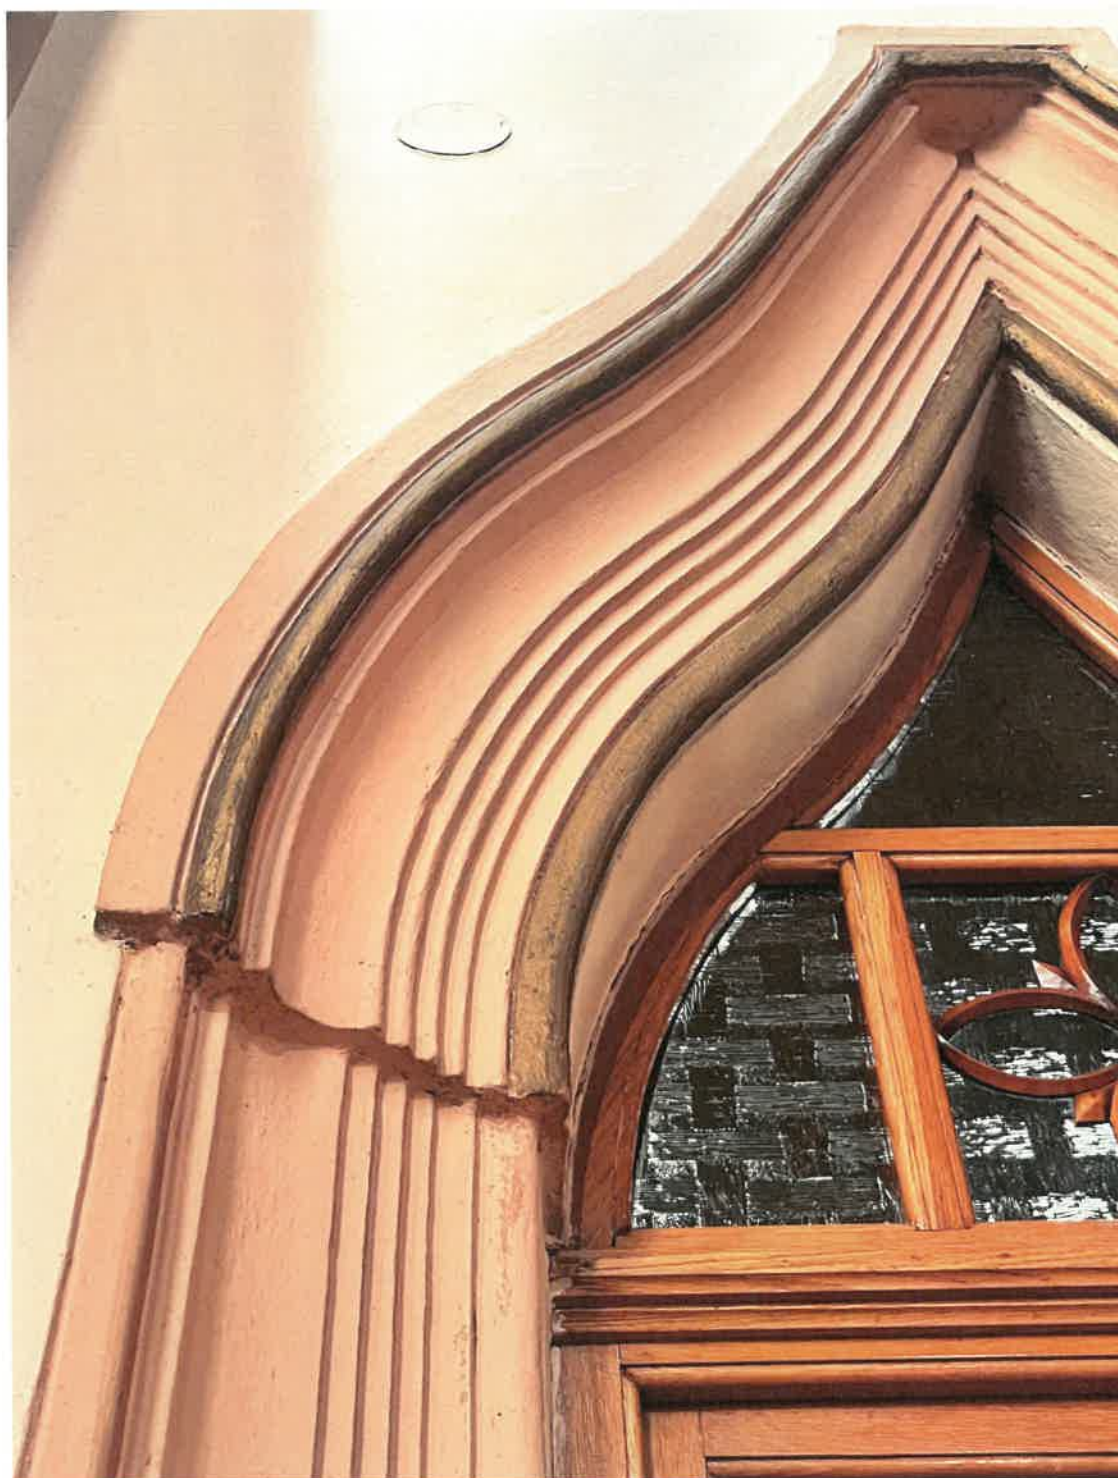
Fot. nr 27 Kościół p.w. św. Trójcy i św. Józefa w Wilamowicach. Widoczne zabrudzenie ścian, miejscowe przetarcia i złuszczenia farby, ściemnienie i przetarcia warstwy szlagmetal.

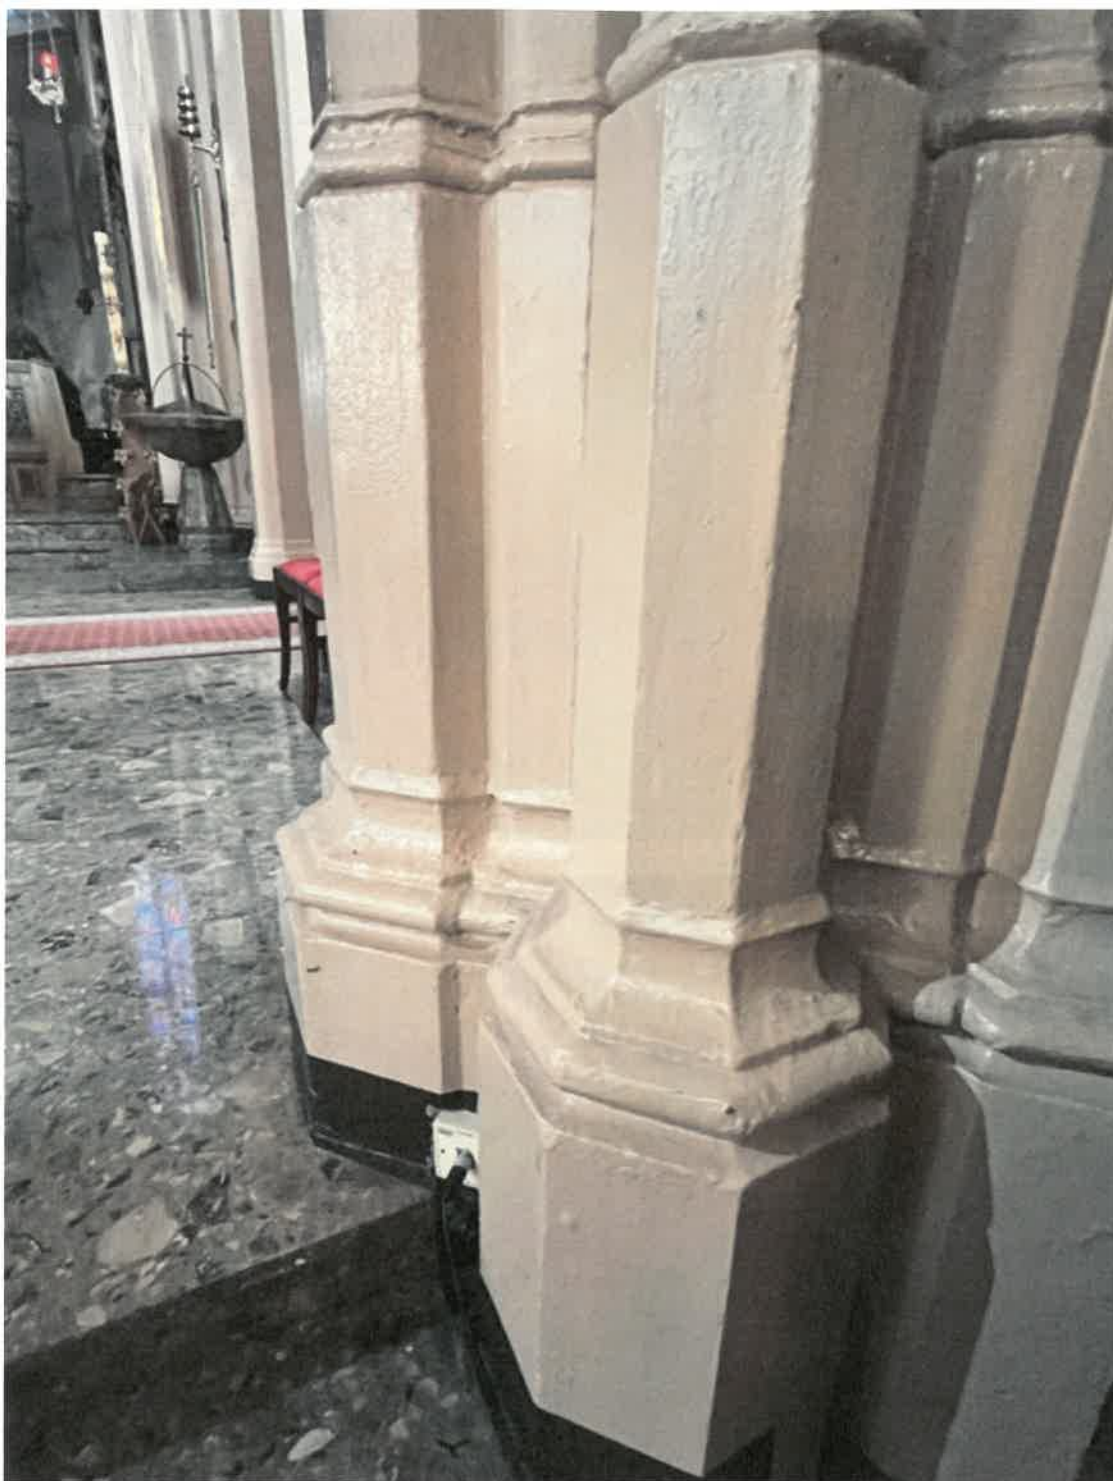
Fot. nr 28 Kościół p.w. św. Trójcy i św. Józefa w Wilamowicach. Ściana północna, fragment strefy z lamperią. Widoczne nawarstwienia olejne zatracające wyrazistość profili gzymsów.

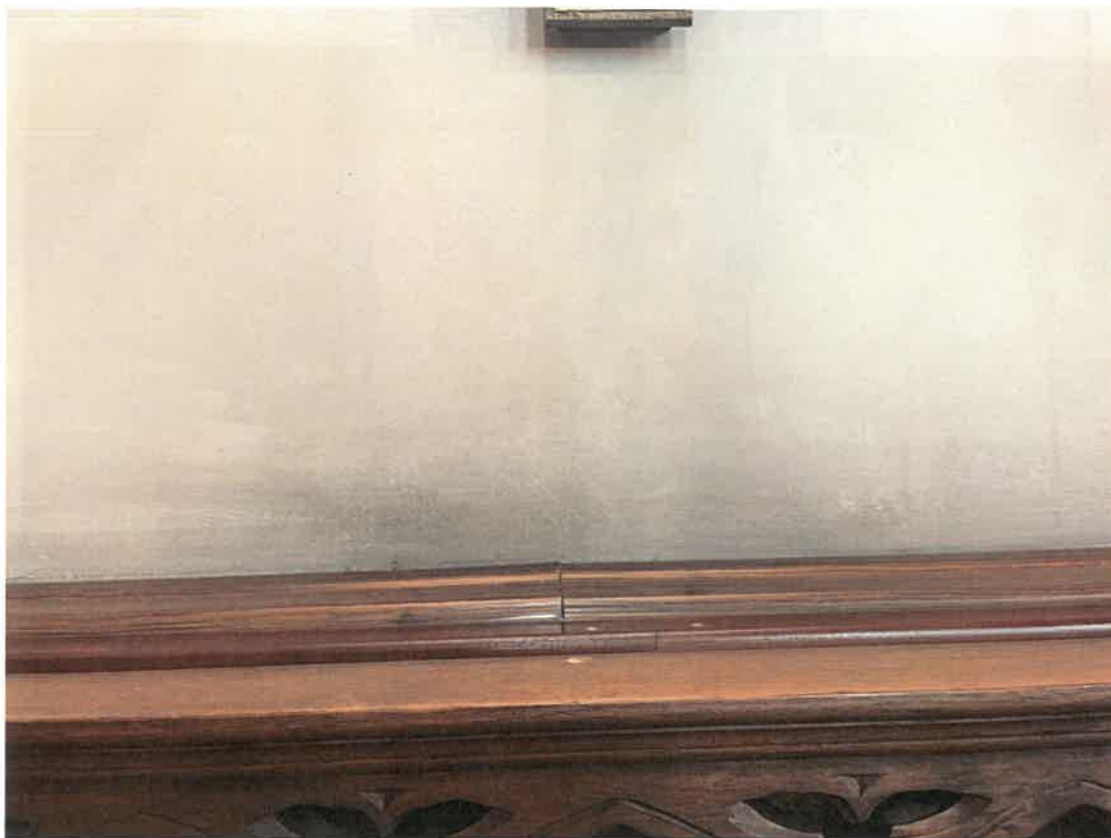
Fot. nr 29 Kościół p.w. św. Trójcy i św. Józefa w Wilamowicach. Strona północna; widoczna olejna lamperia w obrębie profili filarów, złuszczenia oraz odspojenia farb i tynków w strefie nad posadzką.  
Fot. nr 30 Kościół p.w. św. Trójcy i św. Józefa w Wilamowicach, ściana południowa, widoczne Naprawy ścian.

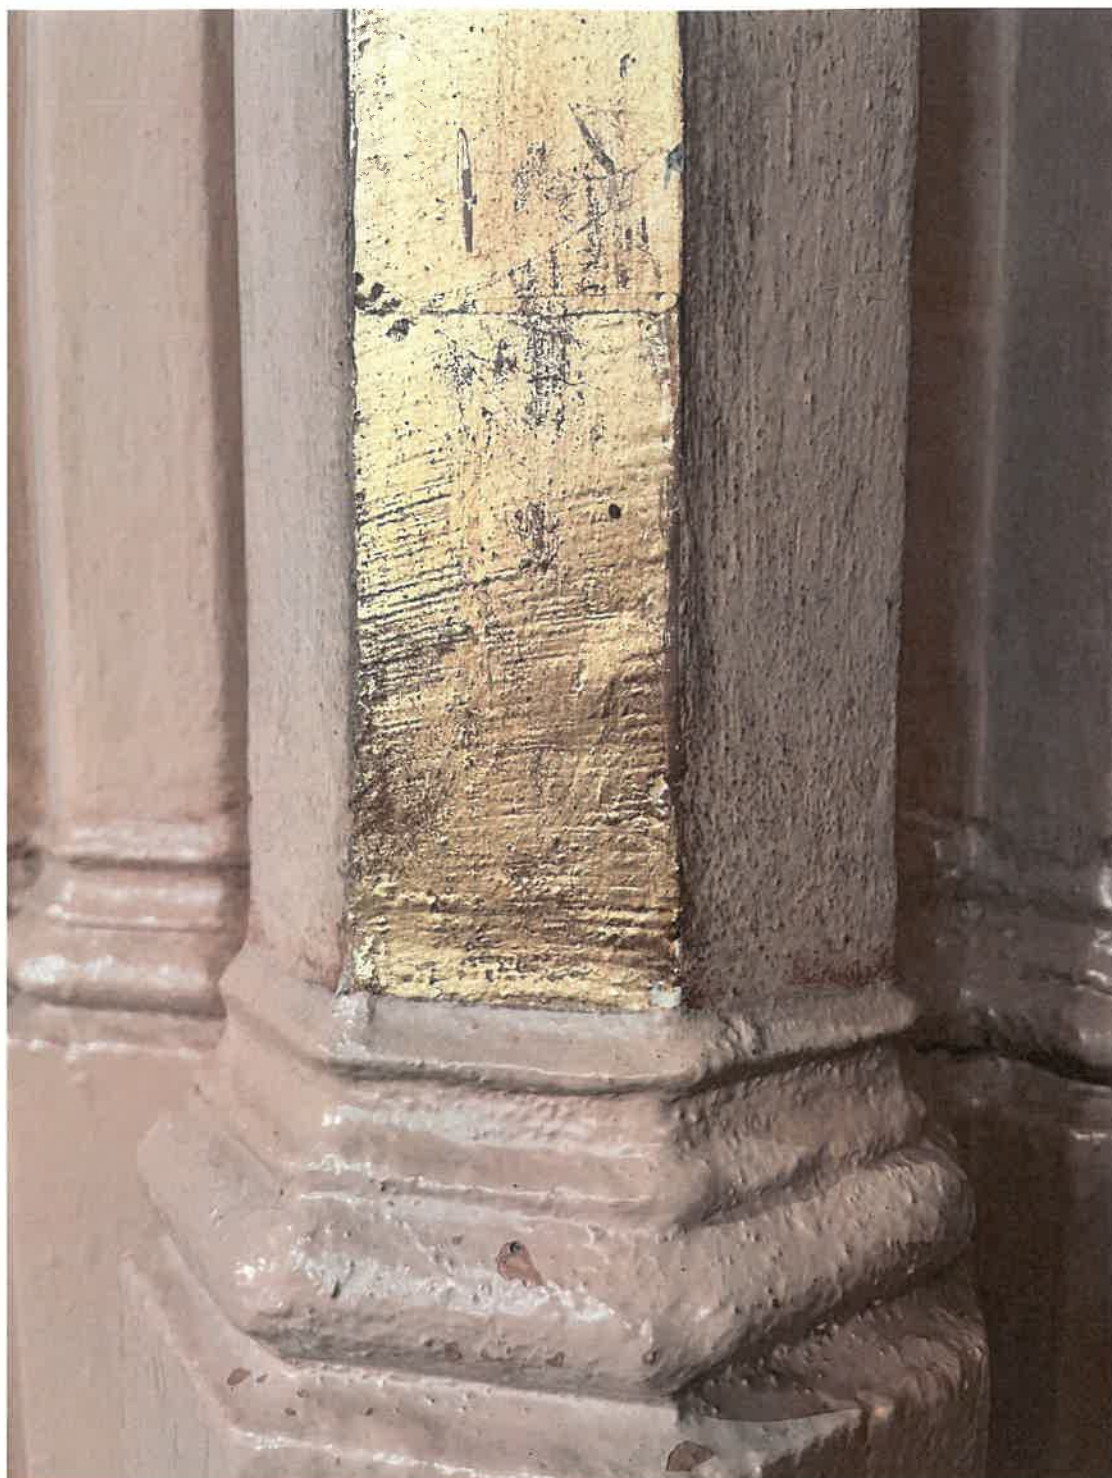
Fot. nr 31 Kościół p.w. św. Trójcy i św. Józefa w Wilamowicach. Ściana północna, fragment strefy z lamperią. Widoczne nawarstwienia olejne zatracające wyrazistość profili gzymsów i przetarcia warstwy szlagmetal.

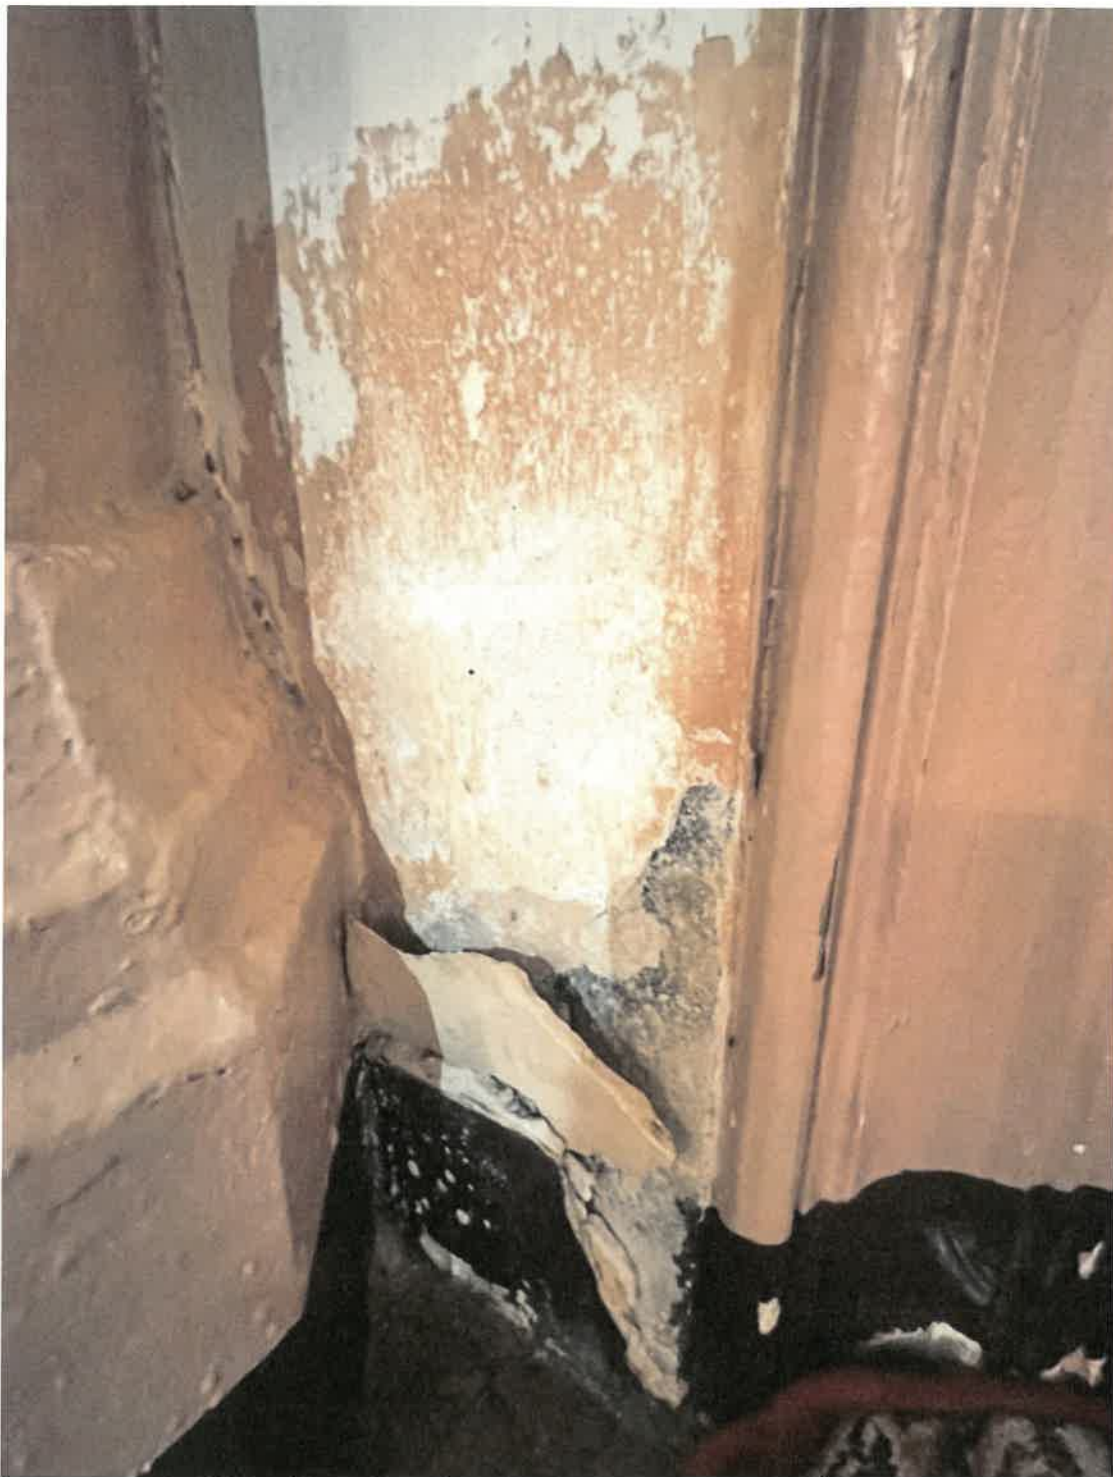
Fot. nr 32 Fot. nr 33 Kościół p.w. św. Trójcy i św. Józefa w Wilamowicach. Ściana północna, fragment strefy z lamperią. Widoczne odspojenia tynków strefie nad posadzką.

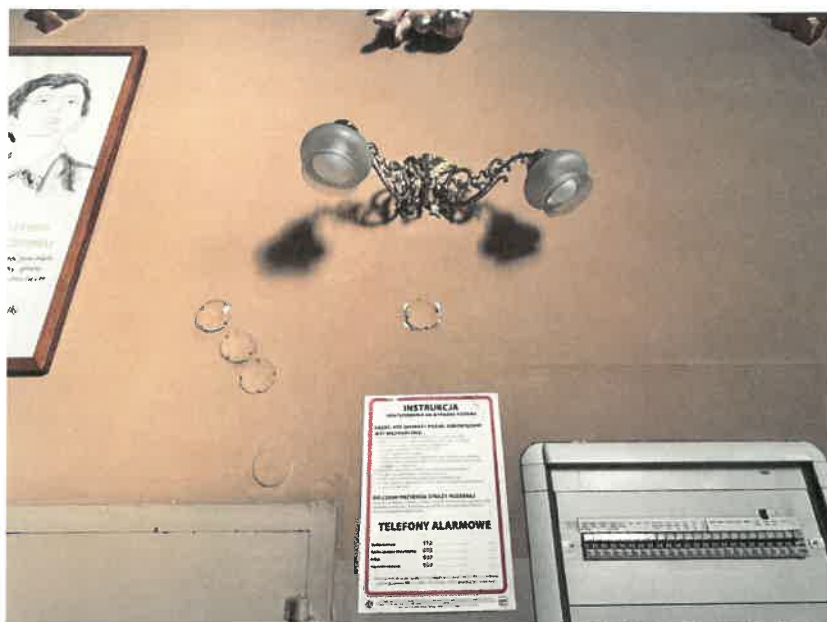
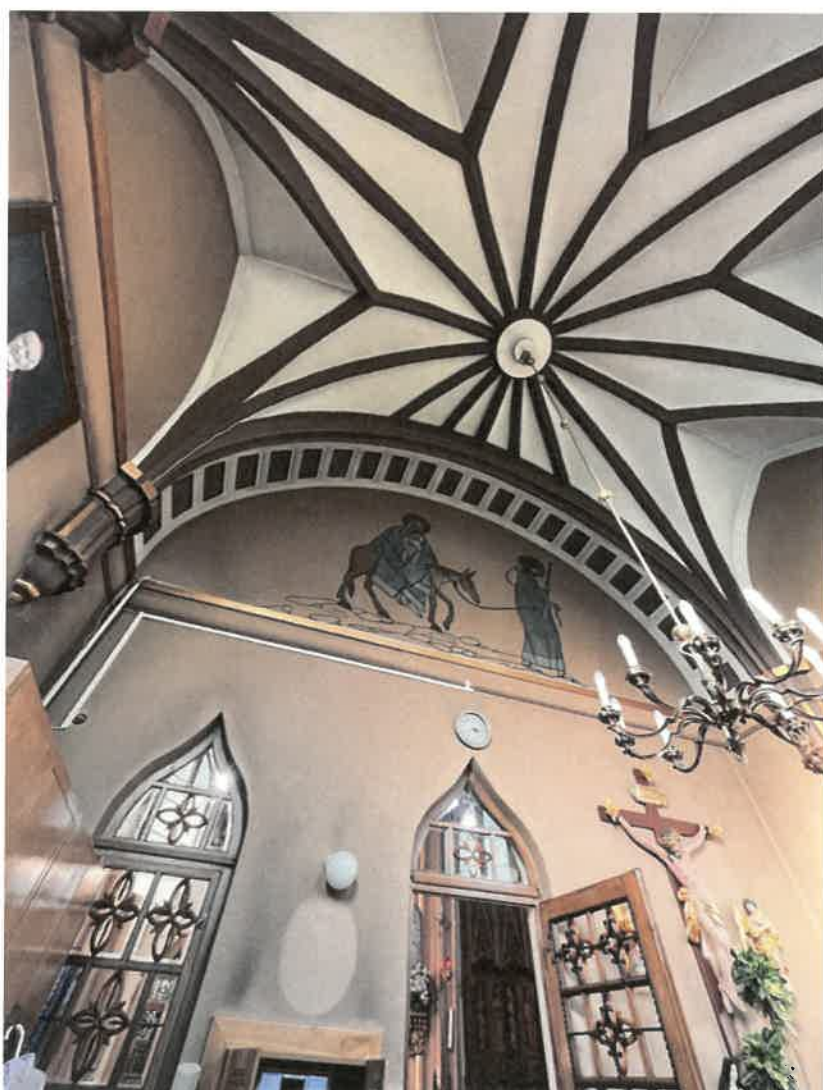
Fot. nr 34 Fot. nr 35 Kościół p.w. św. Trójcy i św. Józefa w Wilamowicach, zakrystia. Widoczne ogólne zabrudzenie ścian.
