PROGRAM PRAC KONSERWATORSKICH OBEJMUJĄCY:

- WNĘTRZE ZAKRYSTII
- PRZEDSIONEK
- KOMPLET DRZWI

W KOŚCIELE PW PODWYŻSZENIA KRZYŻA ŚWIĘTEGO W STAREJ WSI

KRAKÓW, LIPIEC 2023

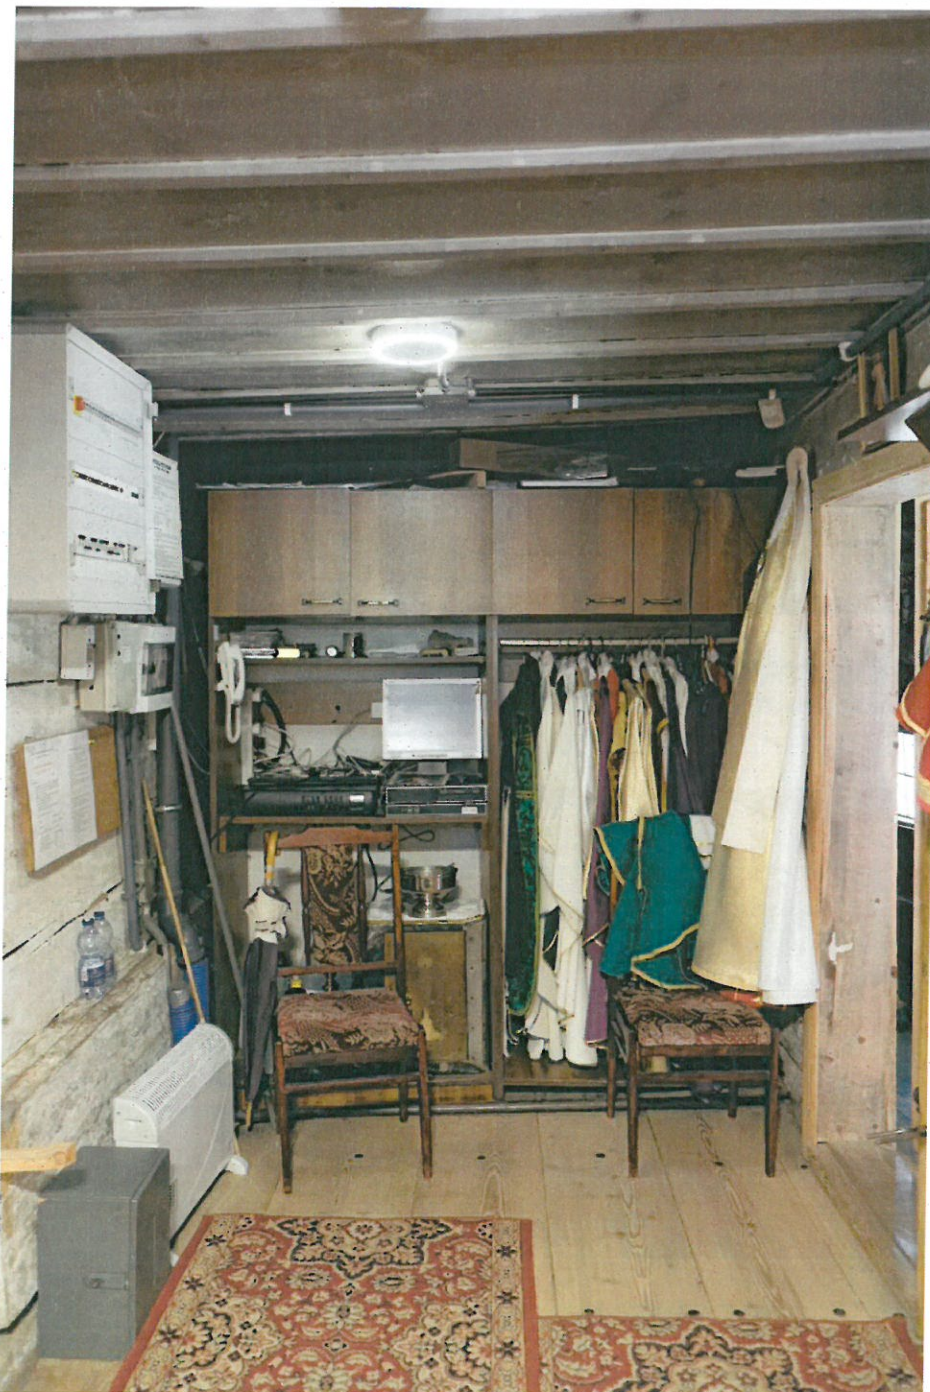
Fot. nr 1. Kościół pw Podwyższenia Krzyża Świętego w Starej Wsi. Wnętrze zakrystii. Stan przed konserwacją. Widok na stronę zachodnią.
data: czerwiec 2023r.

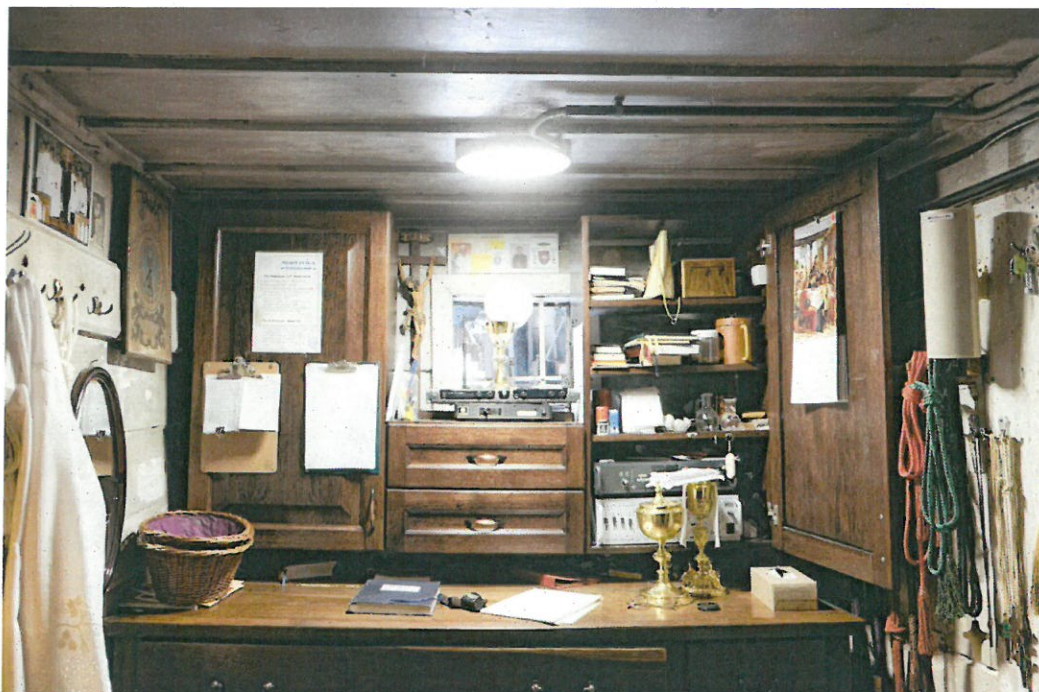
Fot. nr 2. Kościół pw Podwyższenia Krzyża Świętego w Starej Wsi. Wnętrze zakrystii. Stan przed konserwacją. Widok na stronę wschodnią. Widoczna szafa dębowa i okienko.
data: czerwiec 2023r. autor: Katarzyna Gąsienica Sieczka

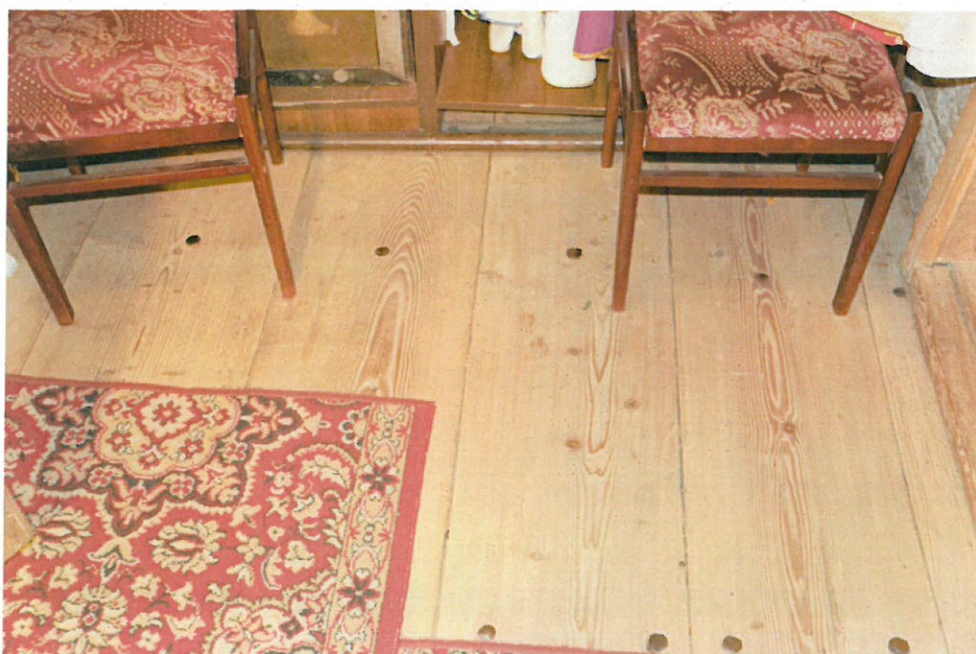
Fot. nr 3. Kościół pw Podwyższenia Krzyża Świętego w Starej Wsi. Wnętrze zakrystii. Stan przed konserwacją. Podłoga z desek przybitych kutymi gwoździami.
data: czerwiec 2023r. autor: Katarzyna Gąsienica Sieczka

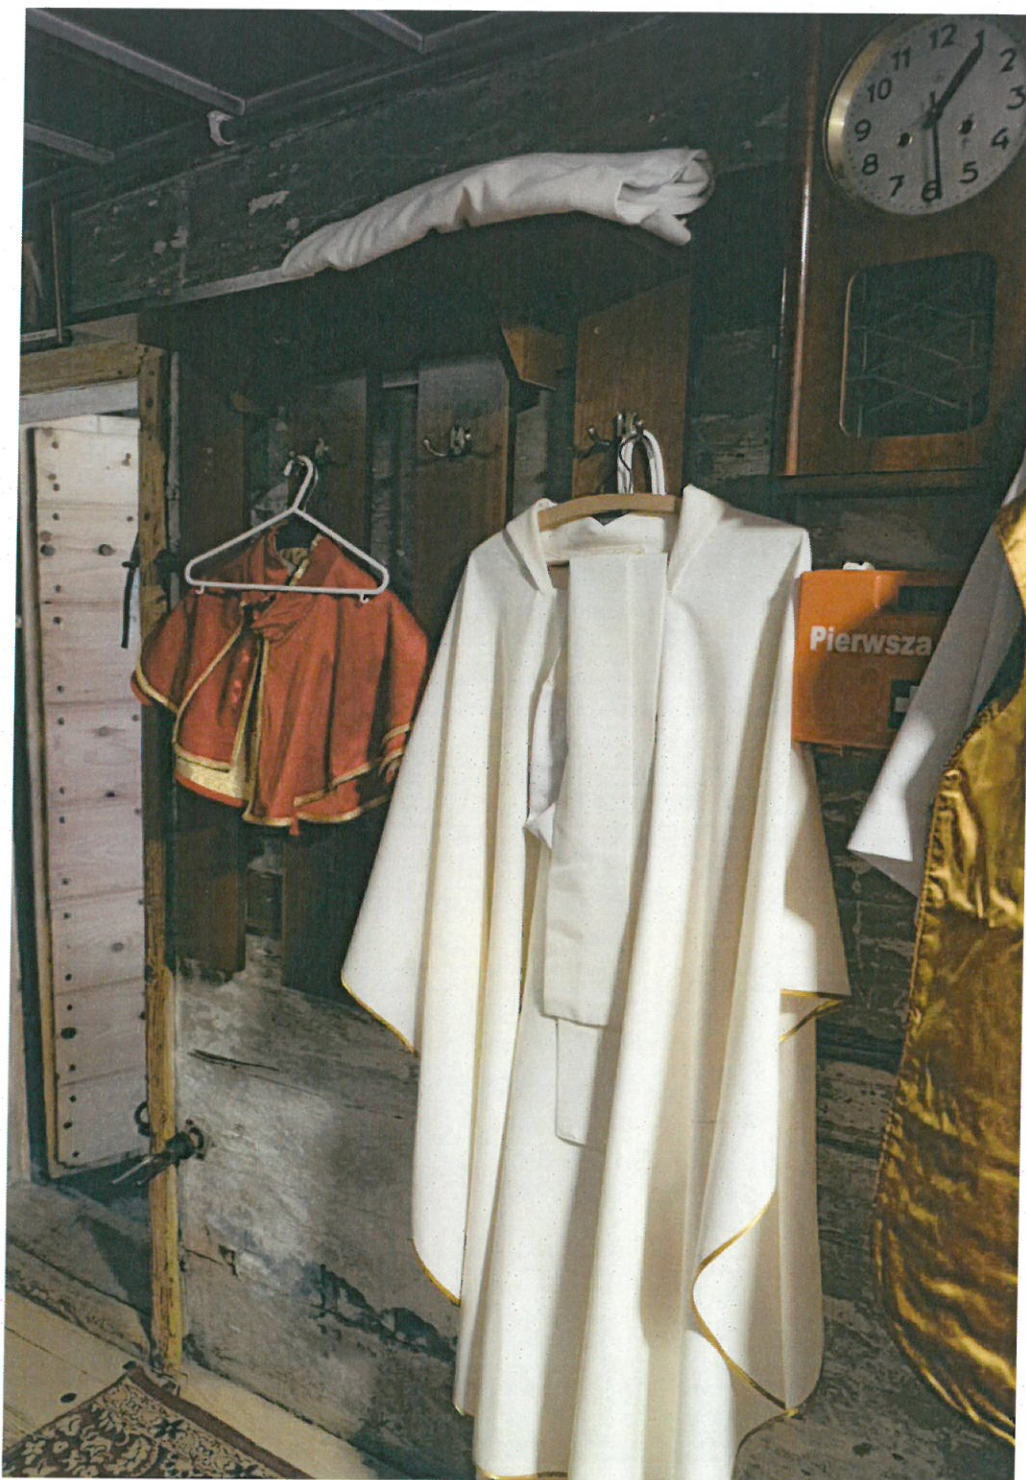
Fot. nr 4. Kościół pw Podwyższenia Krzyża Świętego w Starej Wsi. Wnętrze zakrystii. Stan przed konserwacją. Widok na stronę północną.
data: czerwiec 2023r.

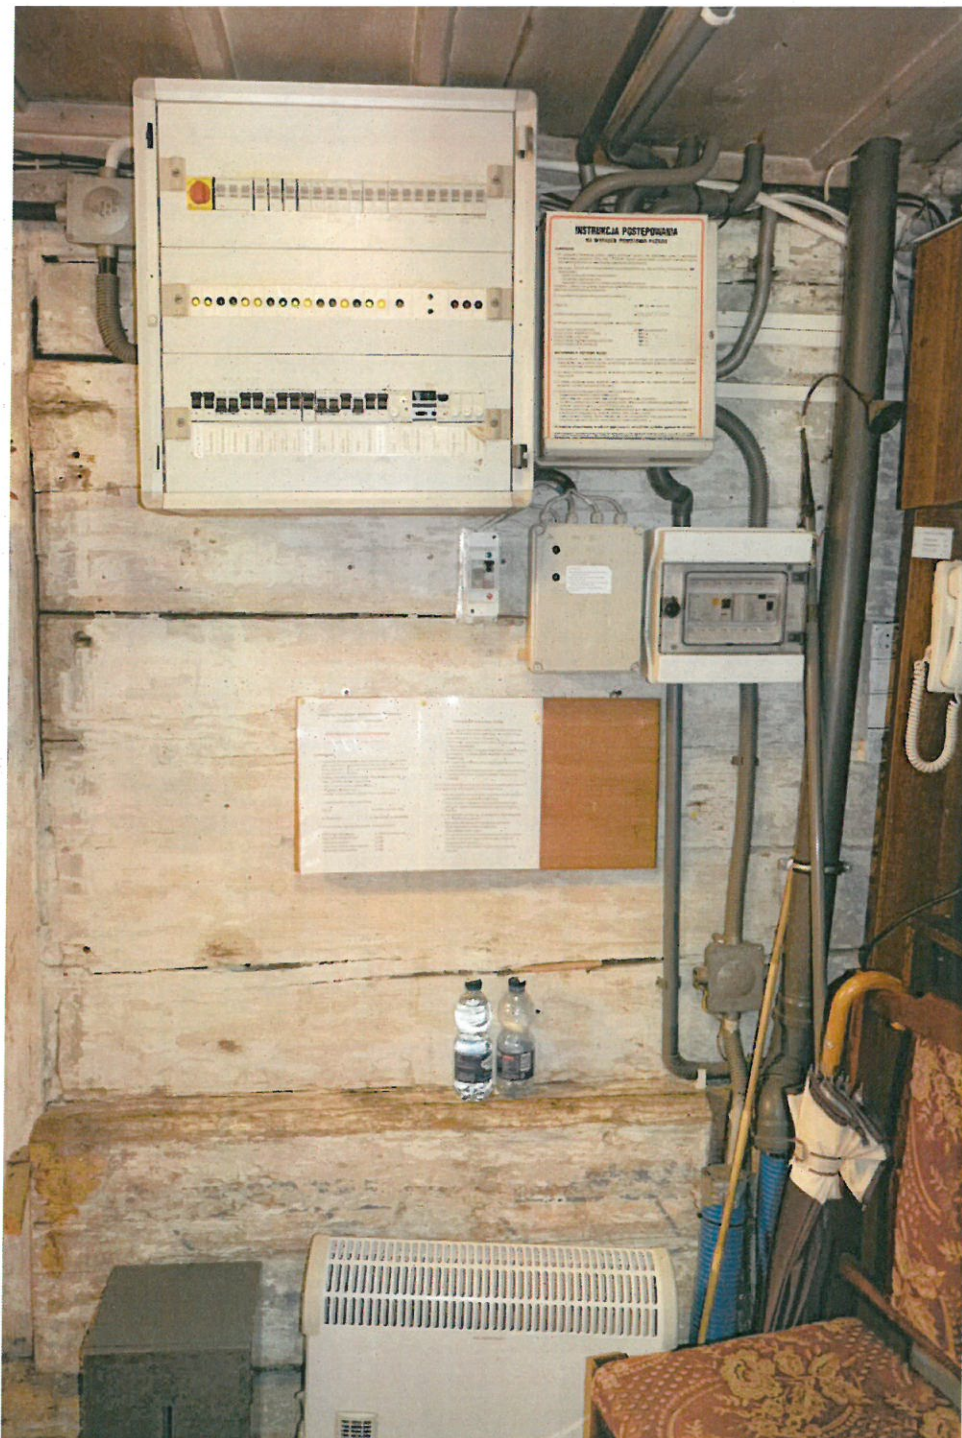
Fot. nr 5. Kościół pw Podwyższenia Krzyża Świętego w Starej Wsi. Wnętrze zakrystii. Stan przed konserwacją. Widok na ścianę południową. Widoczna istniejąca instalacja elektryczna.
data: czerwiec 2023r. autor: Katarzyna Gąsienica Sieczka

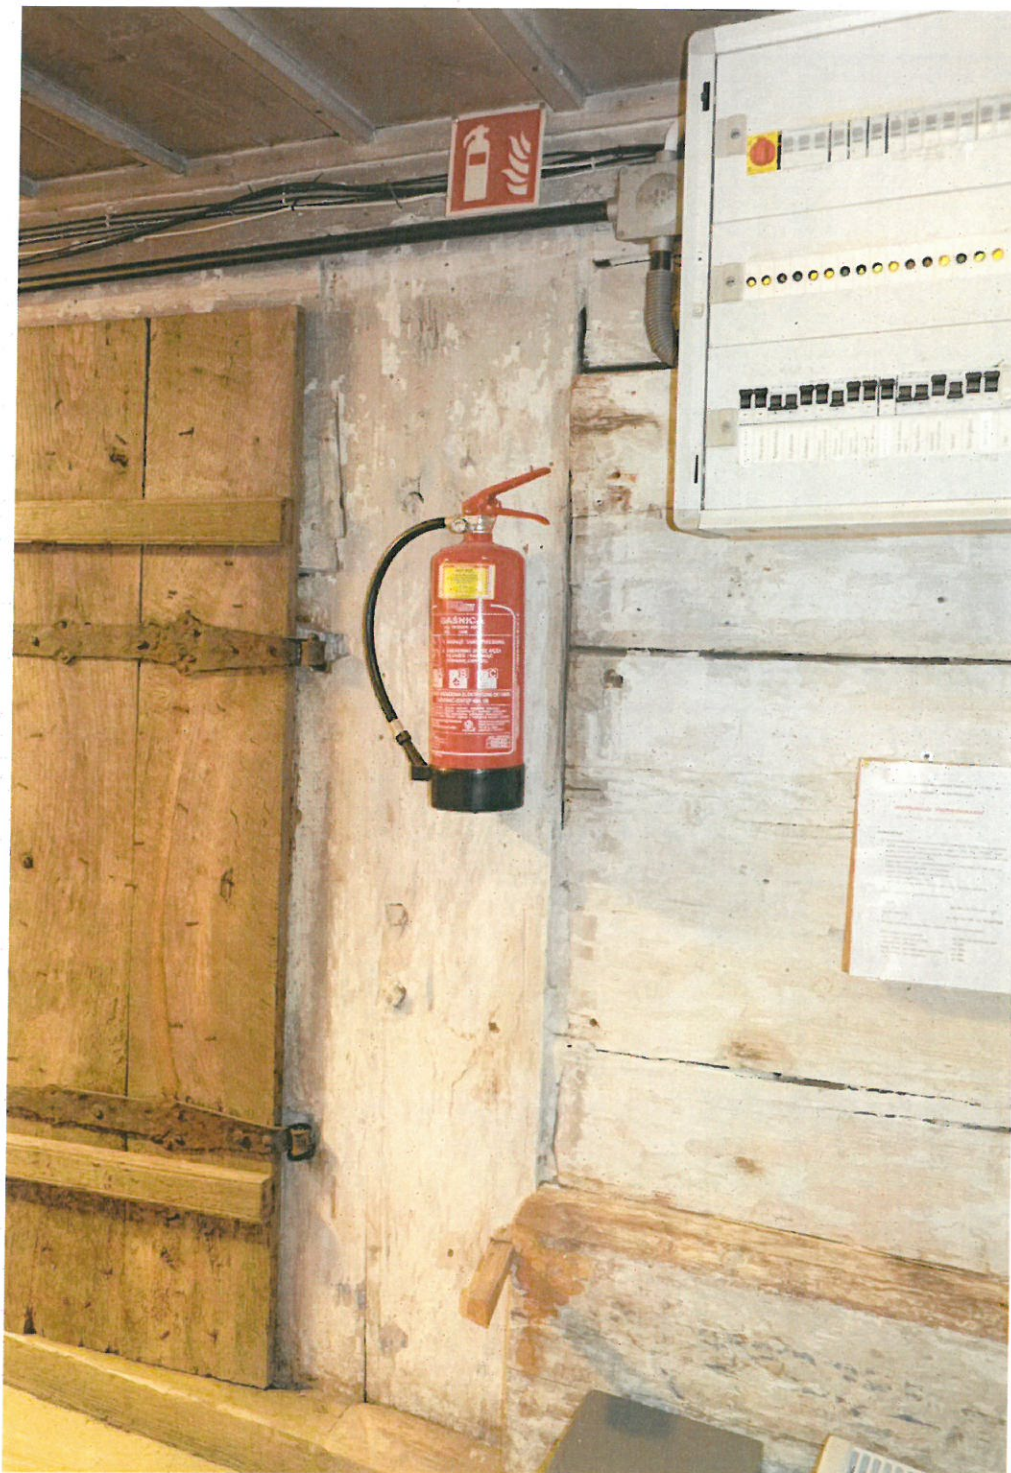
Stan zachowania drewna ścian średni, wymaga podjęcia prac konserwatorskich. Widoczne lokalne osłabienie struktury drewna spowodowane żerowaniem drewnojadów. Na podstawie wielkości otworów należały je zaliczyć do rodziny kołatków. Wydają się być nieaktywne. Jednak lokalnie doprowadziły do znacznego osłabienia i ubytków drewna. Widoczne są powierzchniowe uszkodzenia drewna powstałe w wyniku użytkowania pomieszczenia. Widoczne są uszkodzenia po gwoździach, wgniecenia oraz ubytki. Drobne ubytki drewna występują najliczniej na brzegach wystających elementów. Niektóre z nich powstały zapewne w trakcie użytkowania obiektu – utłuczenia, obicia, ale część z nich jest efektem osłabienia struktury drewna, spowodowanej działalnością drewnojadów. Miejscami widoczne są pęknięcia elementów wzdłuż włókien. Łączenia belek zaklejone zostały, w różnym czasie, pasami płótna, obecnie miejscami odklejonego i poprzerwanego. Wstępna ocena stanu zachowania drewna, szczególnie belek dolnych jest utrudniona ze względu na nagromadzenie mebli i innych utensyliów. Drewno desek podłogi znajduje się w dobrym stanie zachowania. Widoczne powierzchniowe uszkodzenia wynikające z użytkowania. Drewno sufitu w stanie dobrym.

Na powierzchni ścian zakrystii widoczne są nawarstwienia malarskie pochodzące z różnych okresów. Pierwotną warstwą jest monochromia w kolorze szarym. Kolejne warstwy to pobiałe i dekoracje ornamentalne patronowe. Stan zachowania nawarstwień malarskich jest zły. Widoczne są rozległe ubytki warstw spodnich zamalowywane kolejnymi warstwami. Warstwy malarskie o osłabionej strukturze, zdegradowanym spoiwie odspajają się od podłoża i pudrują. Lokalnie nawarstwienie kolejnych przemalowań miejscami doprowadziły do powstania sztywnych łusek. Generalnie powierzchnia ścian jest znacznie zabrudzona, warstwy malarskie są zniszczone, widoczne są liczne ubytki i odspojenia.

Fot. nr 6. Kościół pw Podwyższenia Krzyża Świętego w Starej Wsi. Wnętrze zakrystii. Stan przed konserwacją. Widok na ścianę południową.
data: czerwiec 2023r.

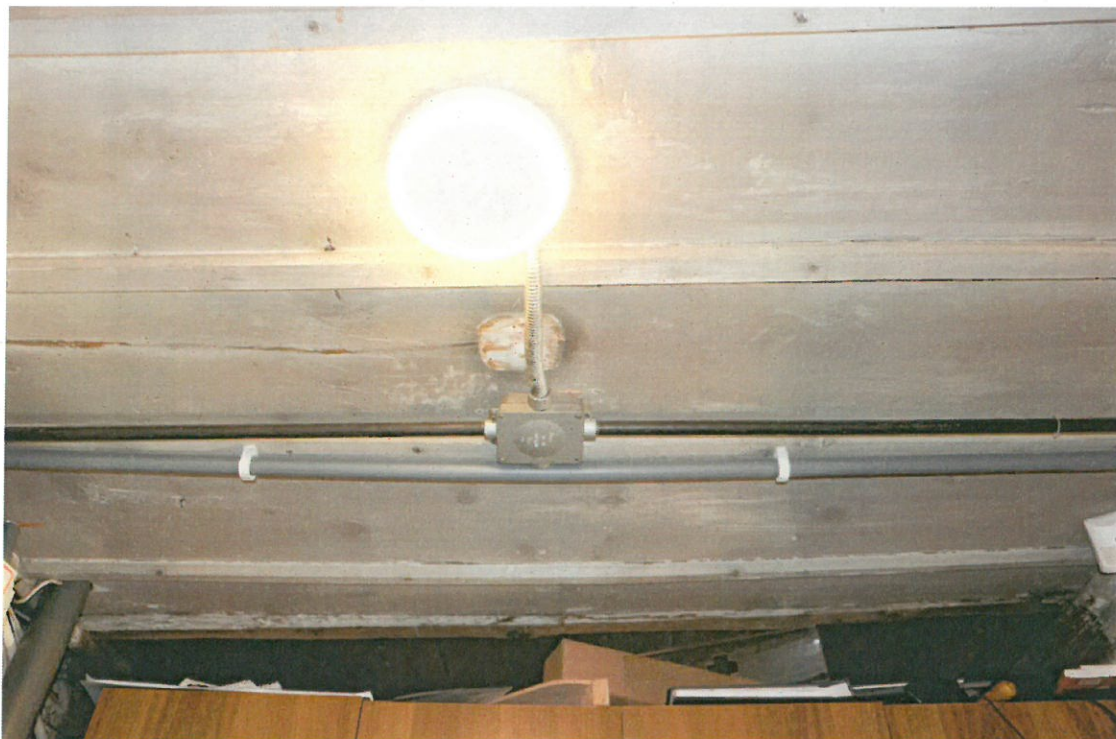
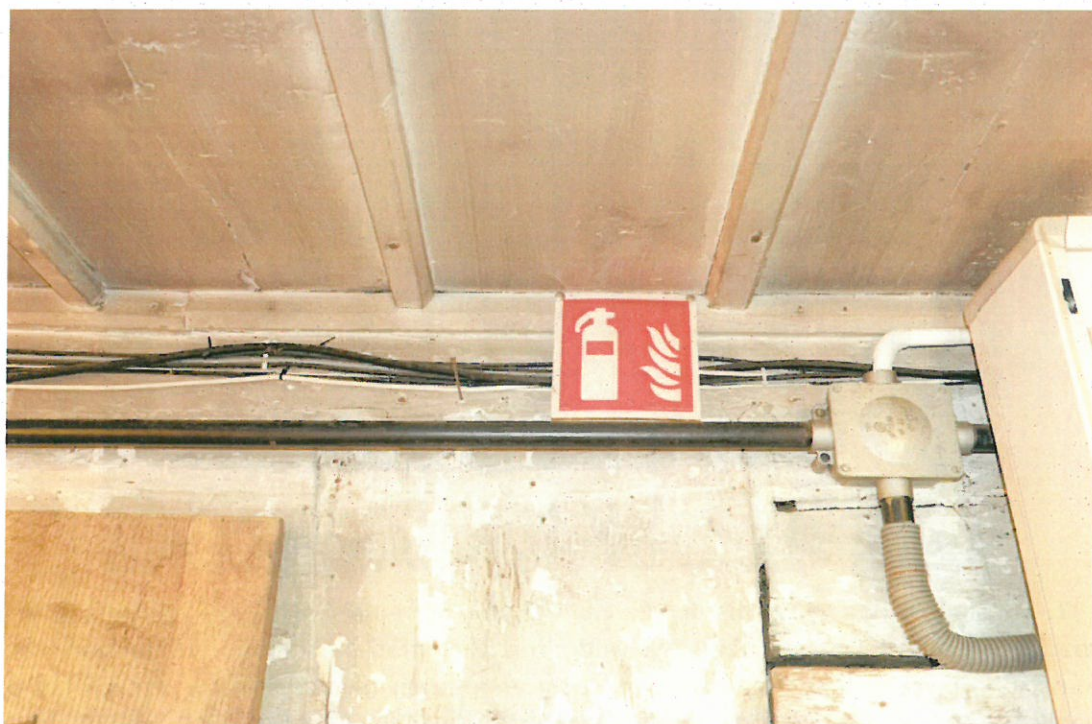
Fot. nr 12, 13. Kościół pw Podwyższenia Krzyża Świętego w Starej Wsi. Wnętrze zakrystii. Stan przed konserwacją. Sufit pomieszczenia zakrystii. Deskowanie z listwami na łączeniach.
data: czerwiec 2023r. autor: Katarzyna Gąsienica Sieczka

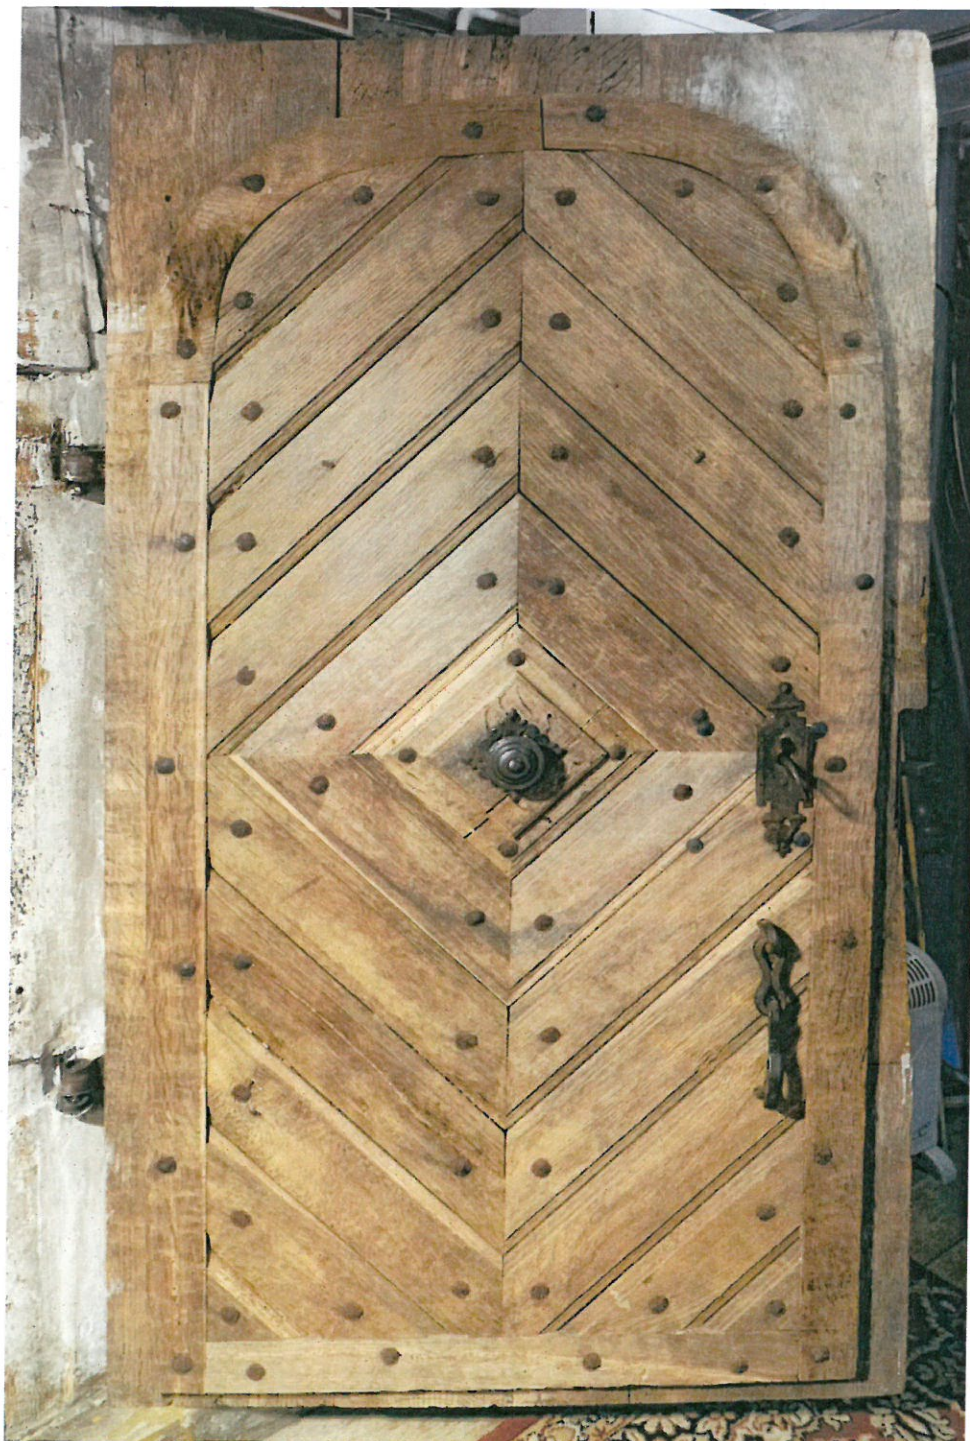
W ścianie południowej wejście do prezbiterium kościoła. Drzwi dębowe, jednoskrzydłowe pełne. Otwierane do wnętrza zakrystii. Deski łączone dwuwarstwowo. Od strony zakrystii trzy deski w układzie pionowym, wzmocnione szponami. Od strony prezbiterium deski ułożone w układzie diamentowym, z opaską, docięte w górnej części do łuku portalu. Deski łączone kutymi gwoździami i nitami o wydatnych główkach. Dwa zawiasy kute. Zamek kuty.

Fot. nr 14. Kościół pw Podwyższenia Krzyża Świętego w Starej Wsi. Wnętrze zakrystii. Stan przed konserwacją. Drzwi w ścianie południowej, prowadzące do prezbiterium.
data: czerwiec 2023r.

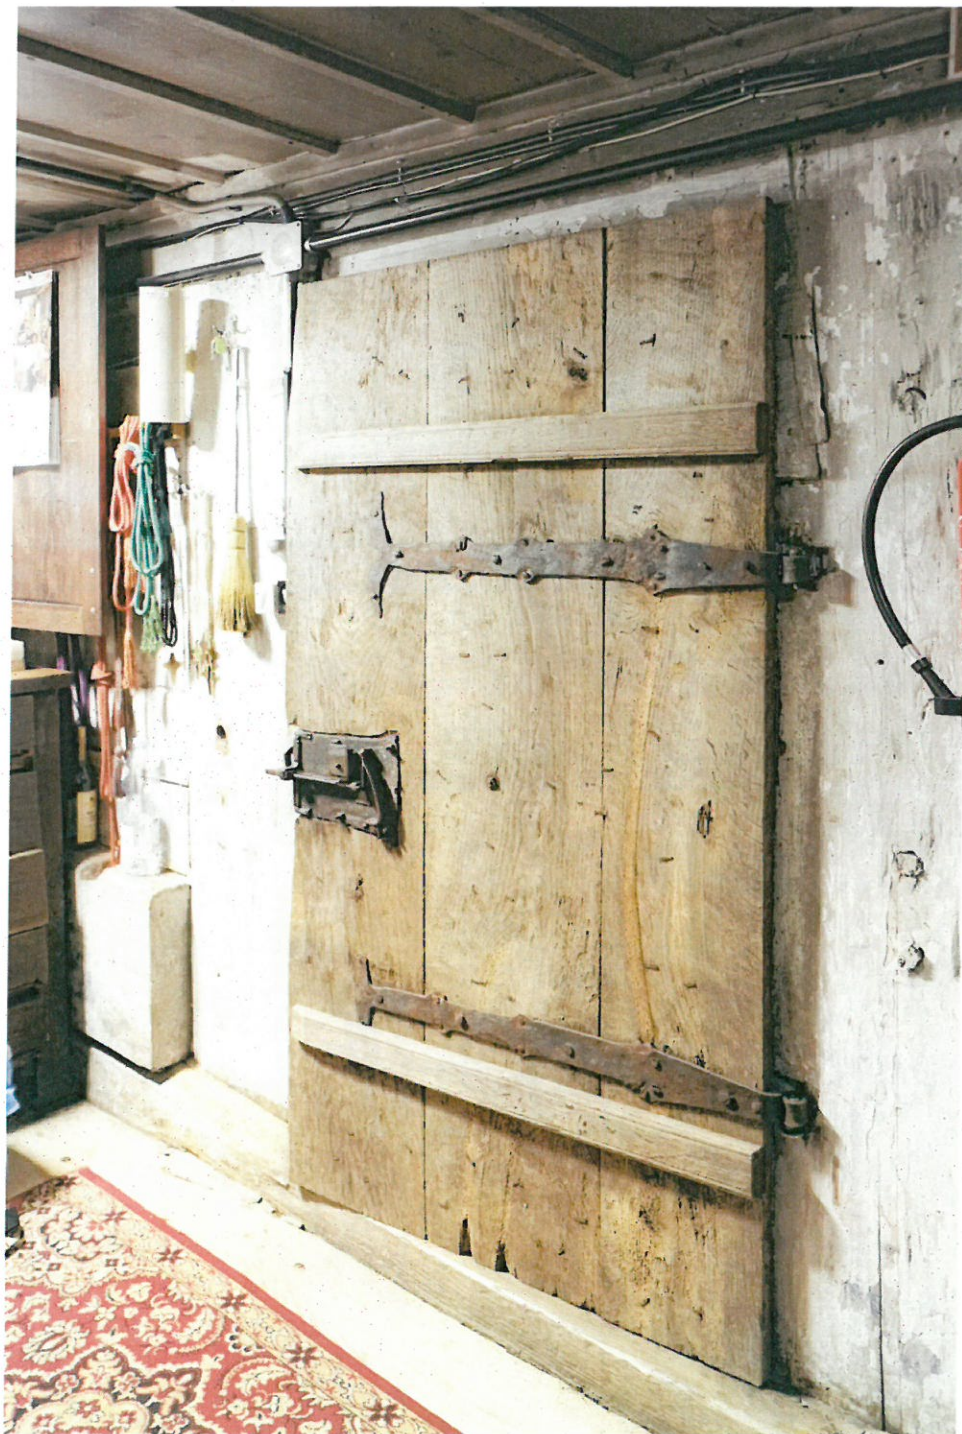
Fot. nr 15. Kościół pw Podwyższenia Krzyża Świętego w Starej Wsi. Wnętrze zakrystii. Stan przed konserwacją. Drzwi w ścianie południowej, prowadzące do prezbiterium, widok od strony zakrystii.
data: czerwiec 2023r. autor: Katarzyna Gąsienica Sieczka

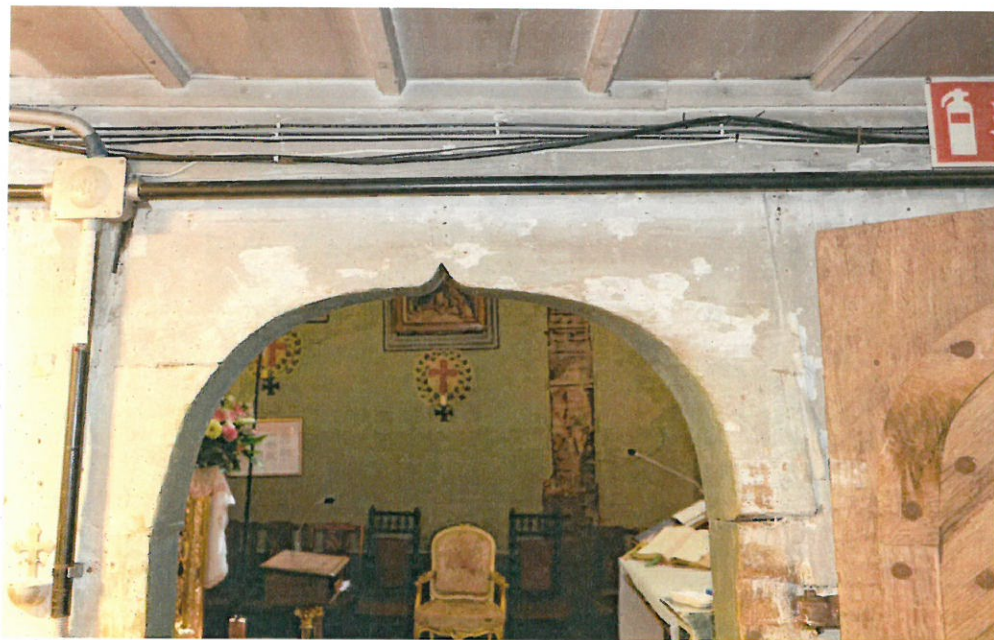
Fot. nr 16. Kościół pw Podwyższenia Krzyża Świętego w Starej Wsi. Wnętrze zakrystii. Stan przed konserwacją. Drzwi w ścianie południowej, prowadzące do prezbiterium, Zwieńczenie portalu w kształcie oślego grzbietu.

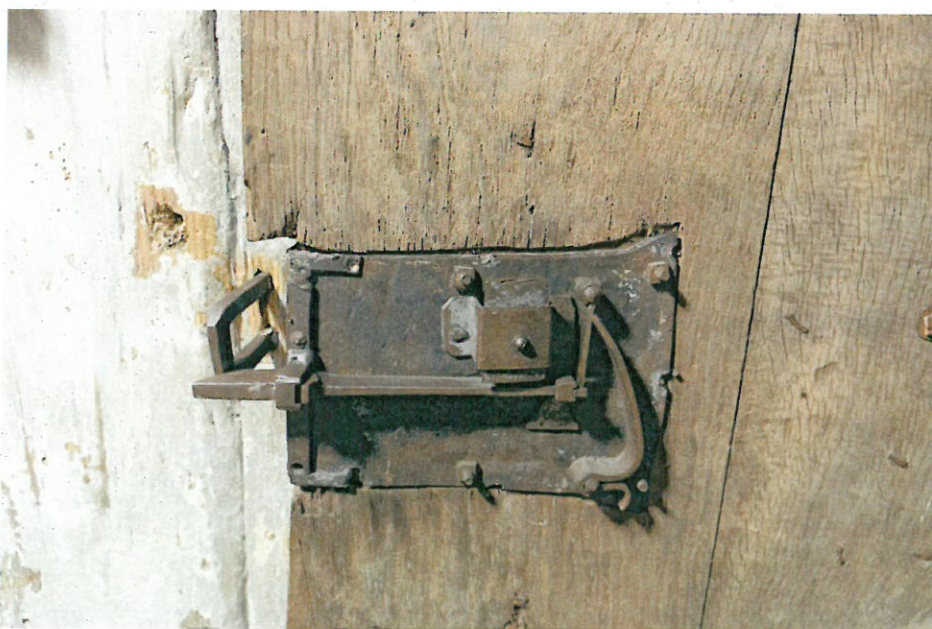
Fot. nr 17. Kościół pw Podwyższenia Krzyża Świętego w Starej Wsi. Wnętrze zakrystii. Stan przed konserwacją. Drzwi w ścianie południowej, prowadzące do prezbiterium. Zamek widoczny od strony zakrystii.

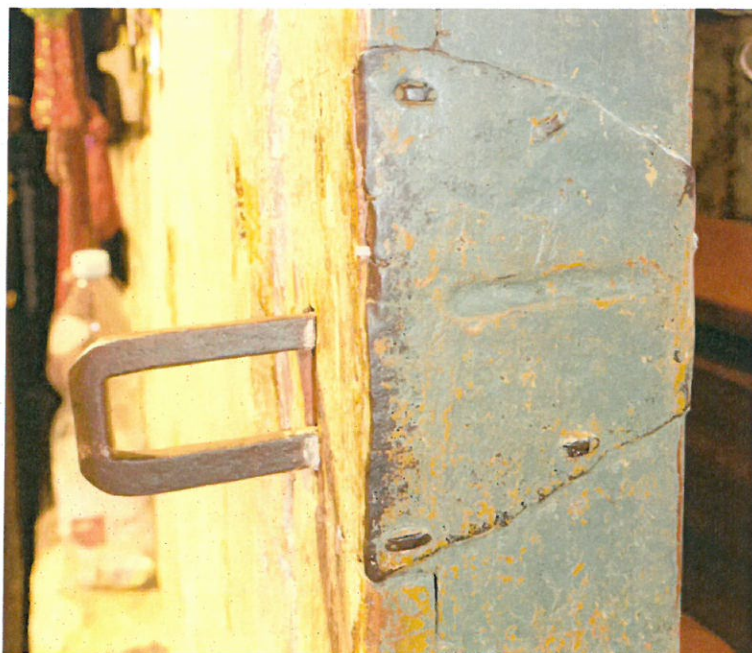
Fot. nr 18. Kościół pw Podwyższenia Krzyża Świętego w Starej Wsi. Wnętrze zakrystii. Stan przed konserwacją. Ościeżnica drzwi w ścianie południowej, skobel do zamka.
data: czerwiec 2023r. autor: Katarzyna Gąsienica Sieczka

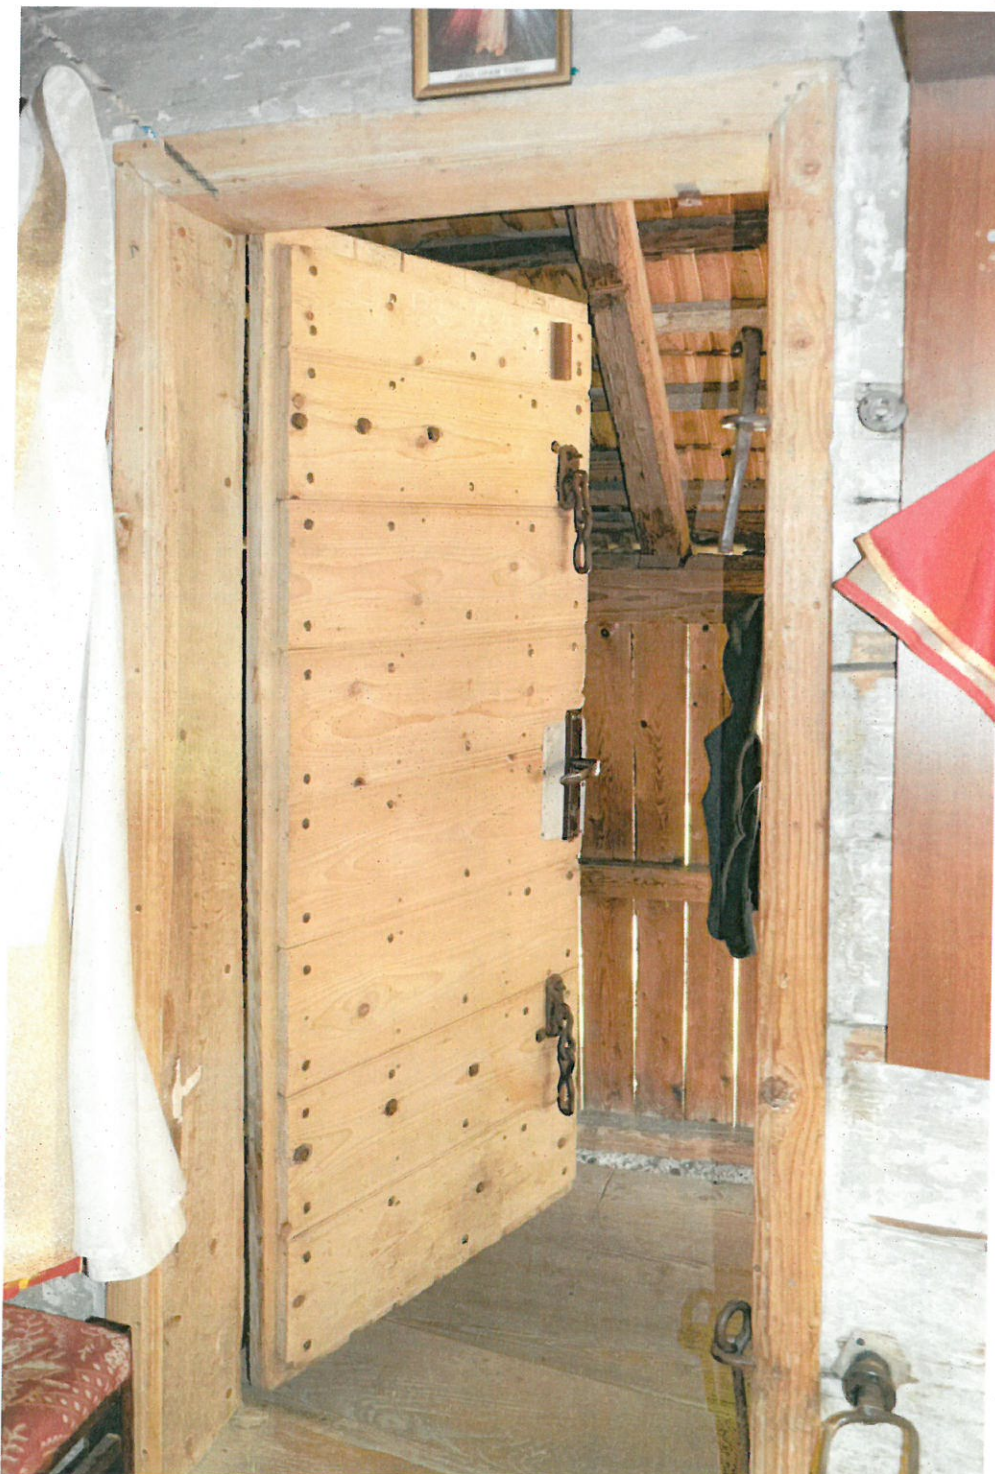
W ścianie północnej wyjście na soboty. Drzwi z drewna iglastego, jednoskrzydłowe pełne. Otwierane na zewnątrz. Dwuwarstwowe. Od strony wnętrza zakrystii w układzie poziomym. Od strony zewnętrznej w układzie pionowym. Deski łączone kutymi gwoździami i nitami o wydatnych główkach. Dwa zawiasy kute. Zamek i klamka współczesne. Dodatkowe zabezpieczenie w postaci łańcuchów.

Fot. nr 20. Kościół pw Podwyższenia Krzyża Świętego w Starej Wsi. Wnętrze zakrystii. Stan przed konserwacją. Drzwi w ścianie północnej prowadzące na soboty.
data: czerwiec 2023r.

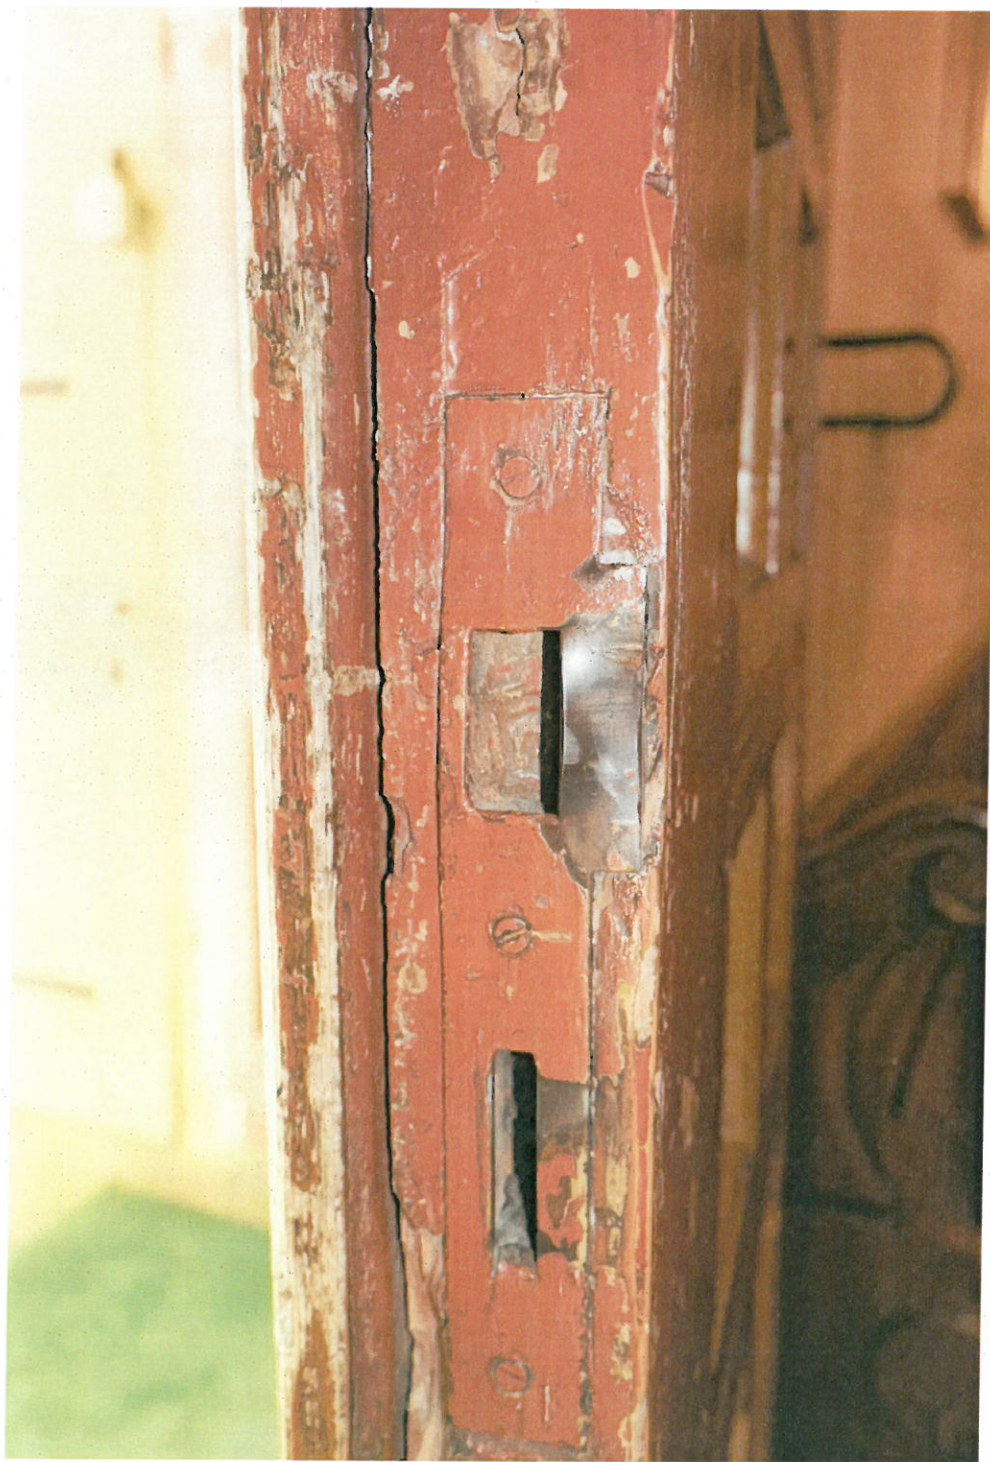
Drzwi w przedsionku: podwójne do nawy oraz pojedyncze w wejściu na chór i do składzika nie były konserwowane. Konstrukcja stabilna, widoczne liczne powierzchowne uszkodzenia drewna, wgniecenia, szczególnie w pobliżu zamka i klamki. Powierzchnia kilkakrotnie przemalowana. Pierwotna warstwa malarska w kolorze szarym, następnie warstwa jasna i kolejna brązowo żółta.

Fot. nr 24 Kościół pw Podwyższenia Krzyża Świętego w Starej Wsi. Dwuskrzydłowe drzwi pomiędzy nawą kościoła a przedsionkiem. Stan przed konserwacją. Zbliżenie na fragmentu. Widoczne uszkodzenia mechaniczne powierzchni, warstwy kolejnych przemalowań.
data: czerwiec 2023r. autor: Katarzyna Gąsienica Sieczka

1. Wstępne oczyszczenie powierzchni drzwi wewnętrznych. Kontrola stanu zachowania drewna i elementów metalowych.
2. Poprawa szczelności drzwi. Uzupełnienie ubytków- wypełnienie pęknięć i szczelin. Wklejenie uszczelki na styku z portalem.
3. W zależności od decyzji demontaż współczesnych drzwi zewnętrznych lub ich oczyszczenie i konserwacja jak w punktach powyżej.

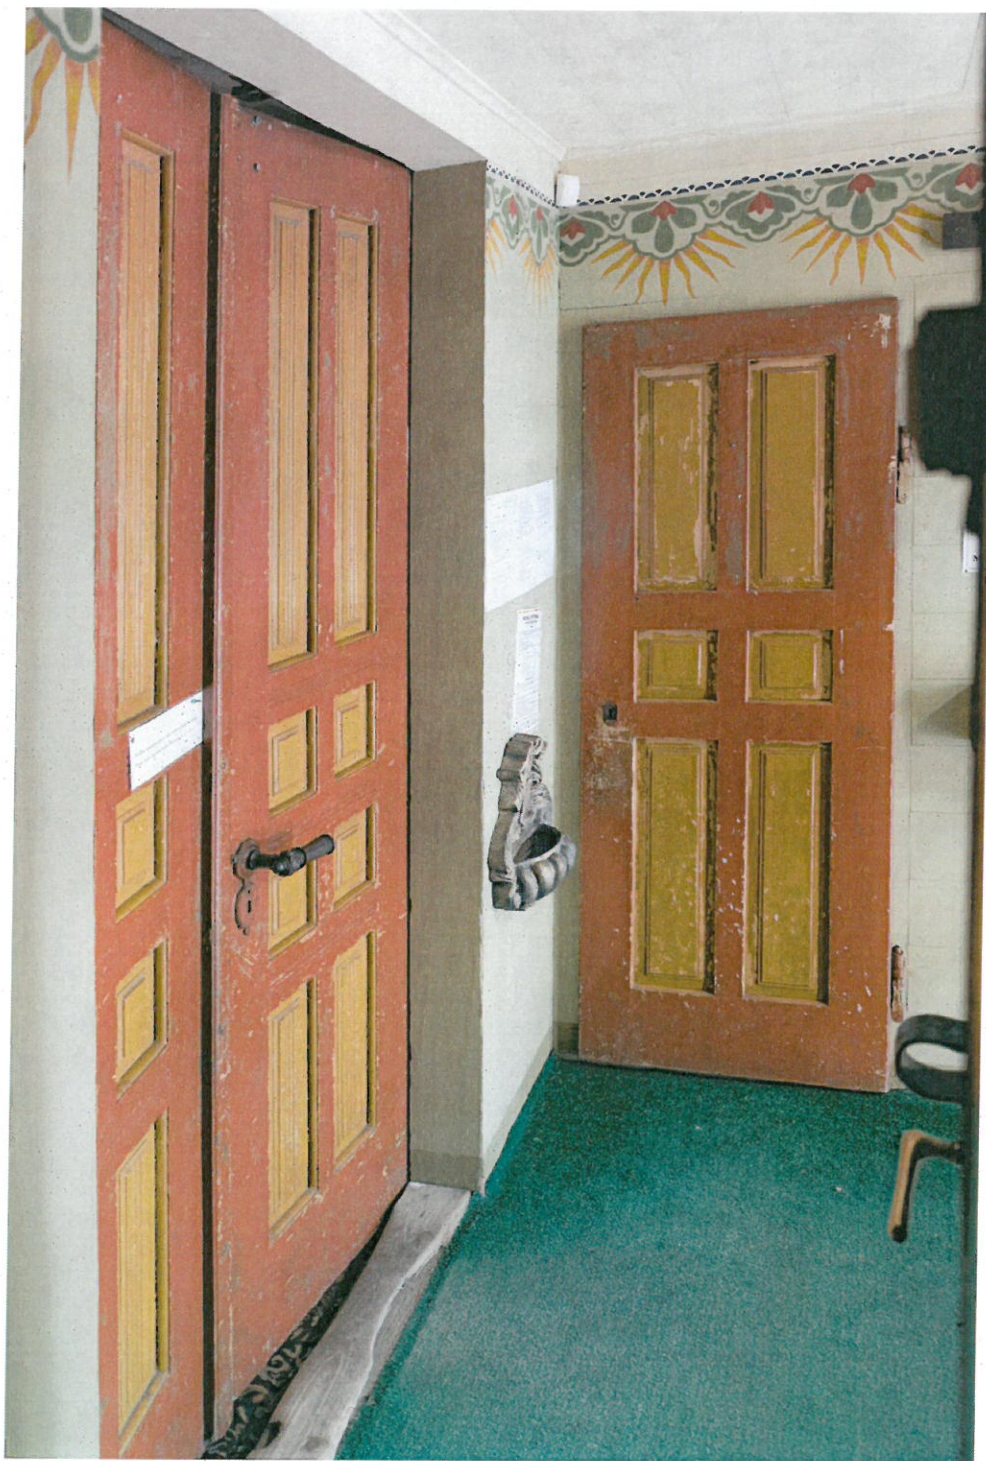
Fot. nr 26 Kościół pw Podwyższenia Krzyża Świętego w Starej Wsi. Drzwi dwuskrzydłowe do nawy kościoła i jednoskrzydłowe do składzika. Stan przed konserwacją.
data: czerwiec 2023r. autor: Katarzyna Gąsienica Sieczka

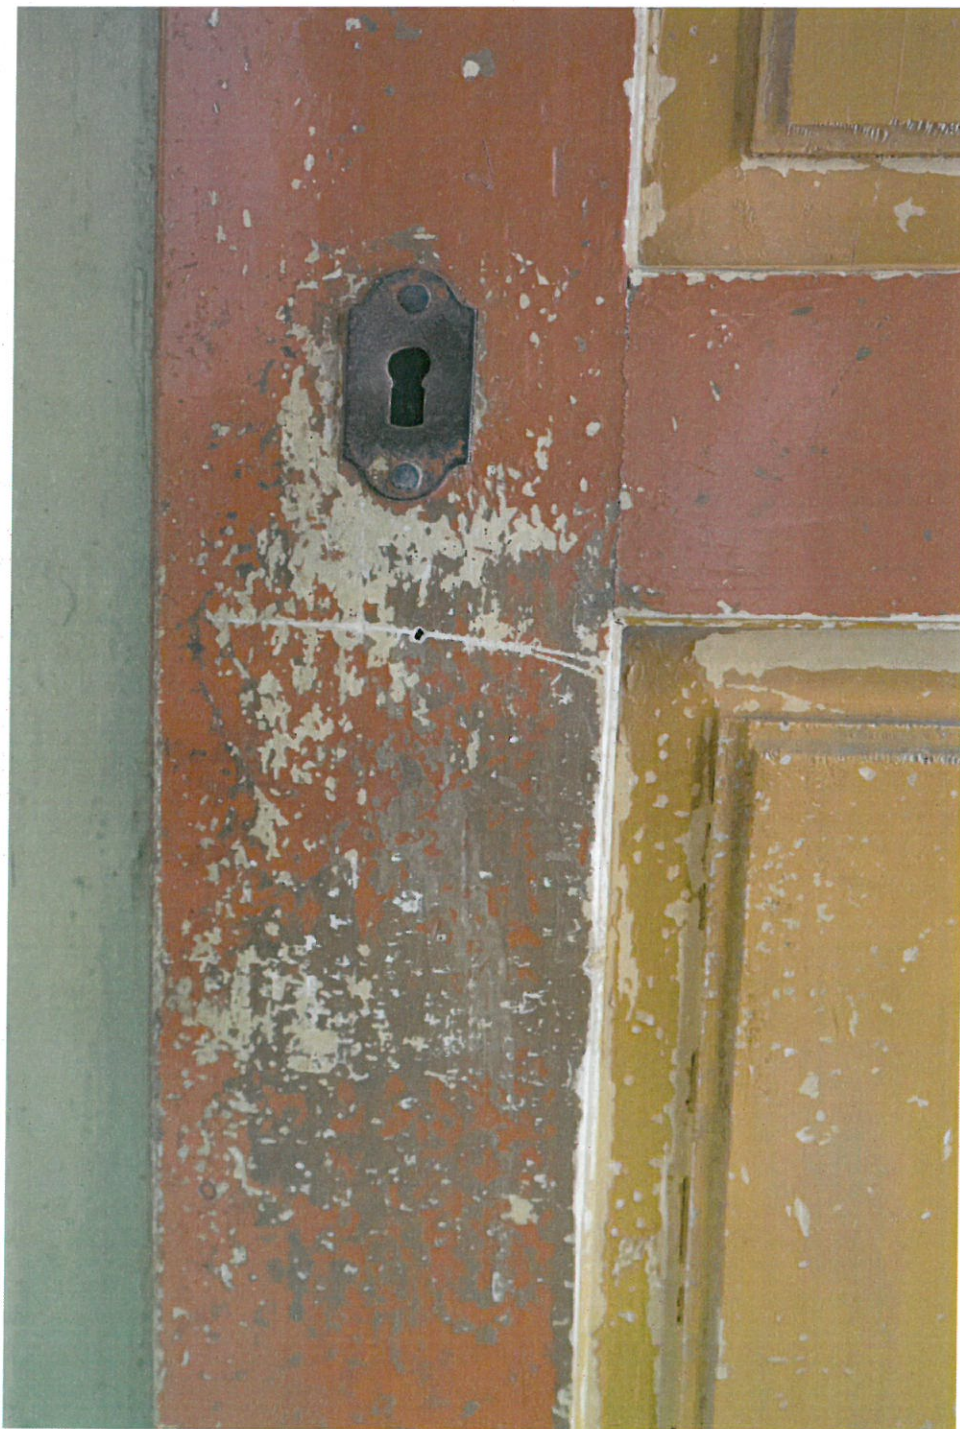
Fot. nr 27. Kościół pw Podwyższenia Krzyża Świętego w Starej Wsi. Drzwi dwuskrzydłowe do nawy kościoła i jednoskrzydłowe do składzika. Stan przed konserwacją. Zbliżenie na fragment z zamkiem. Widoczne uszkodzenia mechaniczne powierzchni, warstwy kolejnych przemalowań.
data: czerwiec 2023r. autor: Katarzyna Gąsienica Sieczka

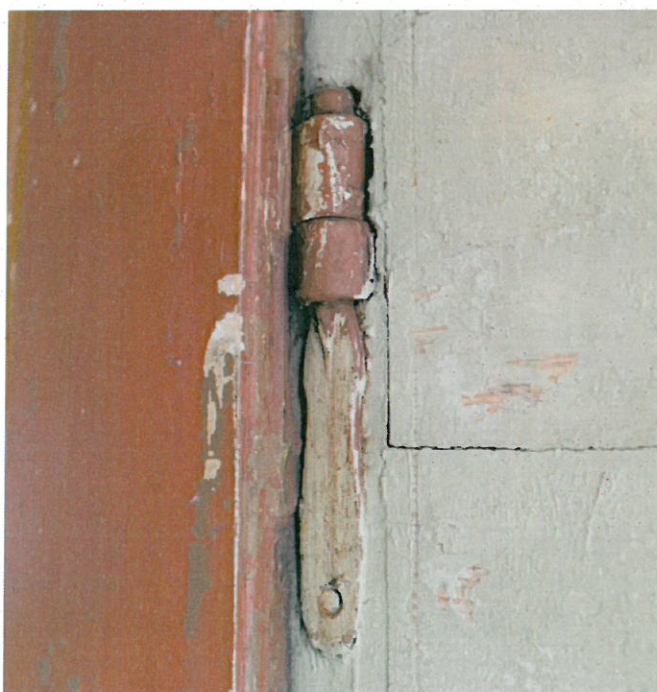
Fot. nr 32 Kościół pw Podwyższenia Krzyża Świętego w Starej Wsi. Jednoskrzydłowe drzwi prowadzące na chór. Stan przed konserwacją. Widoczny jeden z zawiasów, na których osadzone jest skrzydło.
data: czerwiec 2023r. autor: Katarzyna Gąsienica Sieczka

1. Wstępne oczyszczenie powierzchni ścian zewnętrznych.
2. Wykonanie drobnych uzupełnień i napraw połączeń stolarskich elementów ścian i drzwi wejściowych.
3. Zabezpieczenie powierzchni drewna przy użyciu olejowosków np. firmy OSMO. Kolor należy dobrać do koloru deskowania ścian.
4. Prace przy drzwiach wewnętrznych. Demontaż skrzydeł.
5. Oczyszczenie powierzchni skrzydeł i ościeżnic z wtórnych nawarstwień malarskich. Ekspozycja warstwy zatwierdzonej przez komisję konserwatorską.
6. Sklejenie rozluźnionych połączeń stolarskich.
7. Wykonanie uzupełnień ubytków drewna przez wklejenie fleków, założenie kitów.
8. Opracowanie powierzchni uzupełnień. Izolacja warstwą szelaku.
9. Uzupełnienie ubytków warstwy malarskiej metodą naśladowczą.
10. Wymiana zamka i klamki w drzwiach prowadzących na chór.

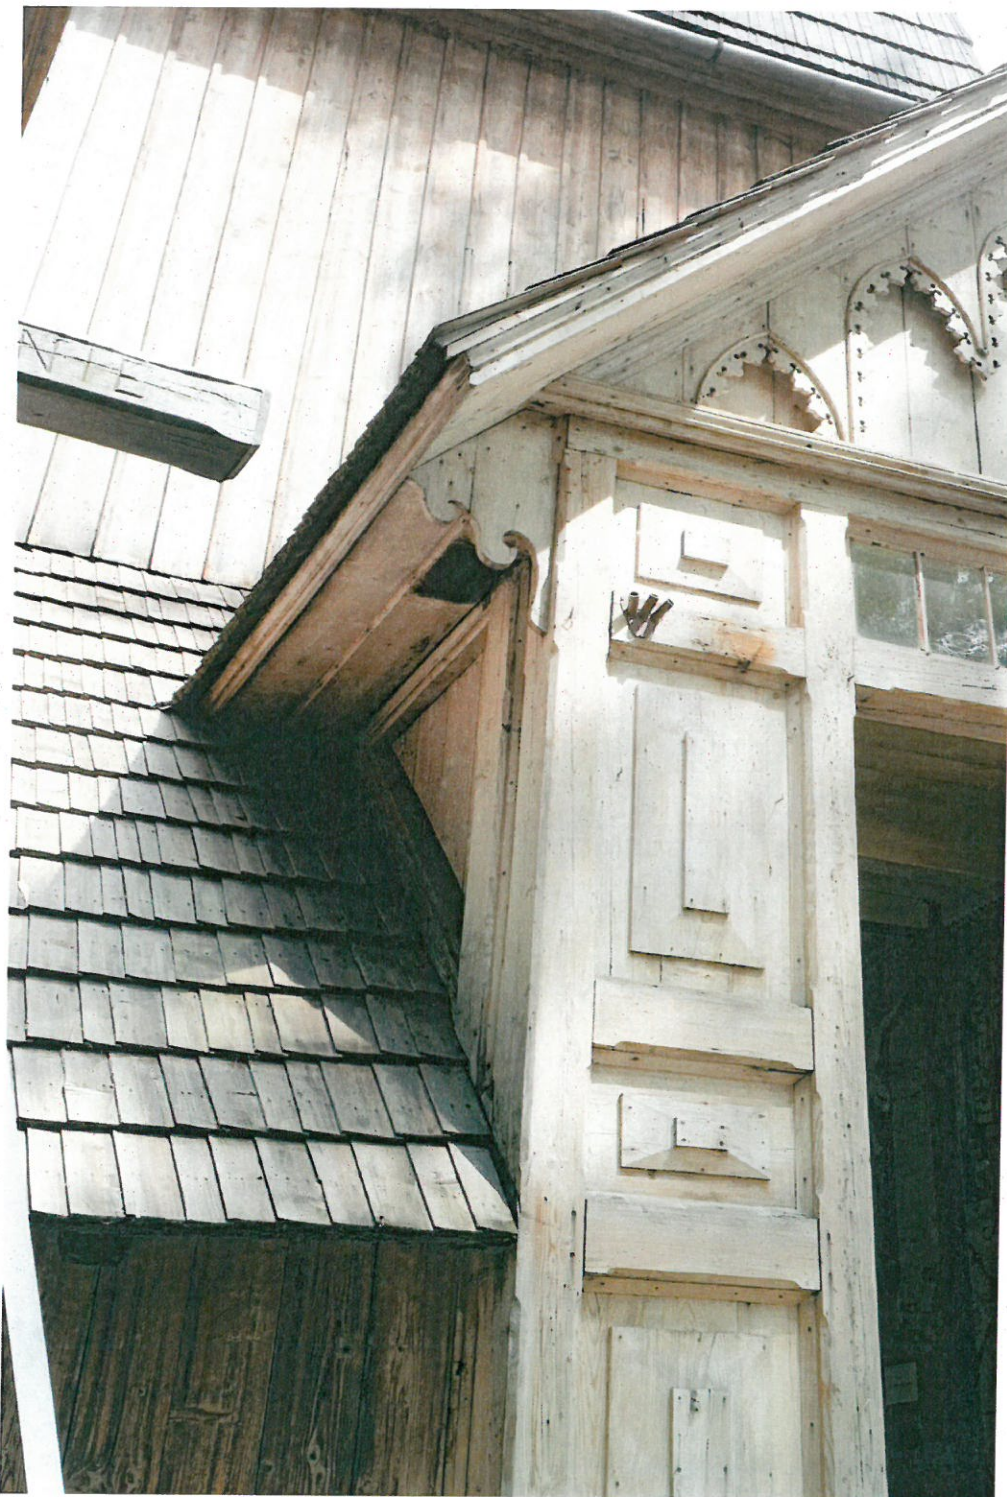
Fot. nr 35. Kościół pw Podwyższenia Krzyża Świętego w Starej Wsi. Przedsionek przy zachodnim wejściu do kościoła. Stan przed konserwacją.
data: czerwiec 2023r.
