PROGRAM PRAC KONSERWATORSKICH OBEJMUJĄCY:

- WNĘTRZE ZAKRYSTII
- PRZEDSIONEK
- KOMPLET DRZWI

W KOŚCIELE PW PODWYŻSZENIA KRZYŻA ŚWIĘTEGO W STAREJ WSI

KRAKÓW, LIPIEC 2023

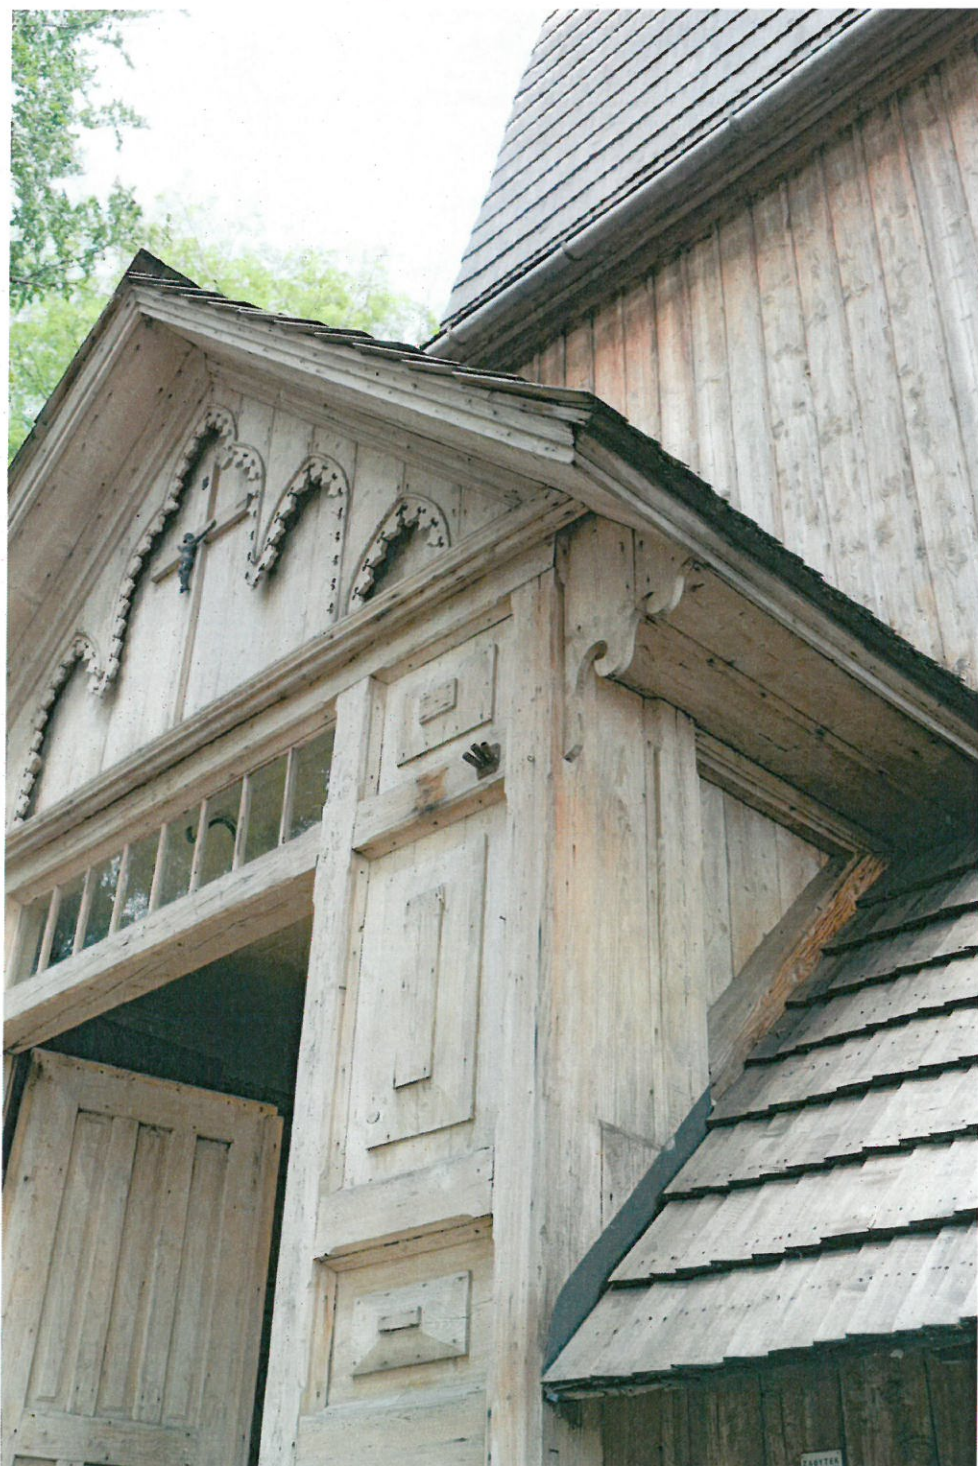
Konstrukcja wejścia od strony zachodniej w stanie dobrym. Powierzchnia drewna została oczyszczona w ostatnich latach. Prawdopodobnie zastosowano metodę ługowania, sodowania lub jakiś inny agresywny chemiczny środek. Świadczy o tym rozbielony kolor drewna, przesuszona warstwa powierzchniowa. Zasadniczo forma i detale zachowane w stanie dobrym. Widoczne jedynie drobne ubytki na krawędziach desek, niewielkie pęknięcia i rozwarstwienia drewna. Powierzchnia elementów metalowych, gwoździ, zawiasów wymaga zabezpieczenia ze względu na lokalnie widoczne rozpoczęte procesy korozji.

Fot. nr 36. Kościół pw Podwyższenia Krzyża Świętego w Starej Wsi. Przedsionek przy zachodnim wejściu do kościoła. Stan przed konserwacją. Widoczna oczyszczona powierzchnia drewna.
data: czerwiec 2023r. autor: Katarzyna Gąsienica Sieczka

Znajduje się w dobrym stanie technicznym. Należy wykonać przegląd połączeń stolarskich, wykonać sklejenia, wzmocnić połączenia. Należy przeprowadzić dezynsekcję a w miejscach o osłabionej strukturze impregnację wzmacniającą. Należy uzupełnić drobne ubytki widoczne na krawędziach desek i elementów metoda kitowania lub wklejenia odpowiednio dobranych fleków. Należy zabezpieczyć powierzchnię elementów metalowych. Powierzchnia drewna powinna zostać zabezpieczona przed działaniem warunków atmosferycznych, jednocześnie pod kątem estetycznym kolor powinien zostać dobrany do koloru desek elewacji.

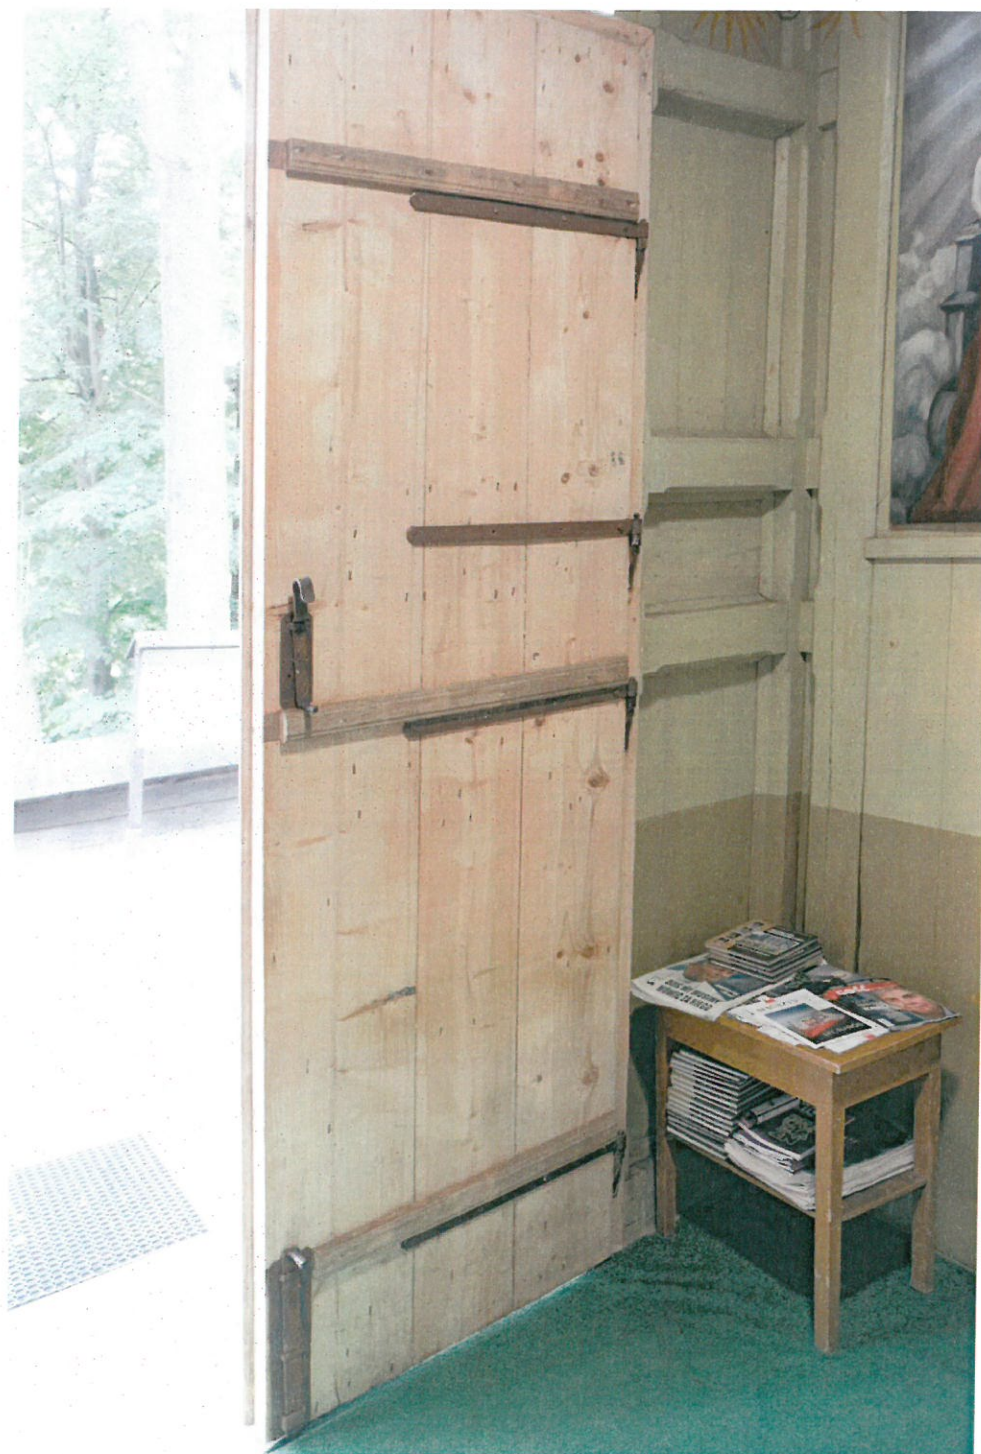
Fot. nr 39. Kościół pw Podwyższenia Krzyża Świętego w Starej Wsi. Przedsionek przy zachodnim wejściu do kościoła. Stan przed konserwacją. Lewe skrzydło drzwiowe od strony wewnętrznej.
data: czerwiec 2023r. autor: Katarzyna Gąsienica Sieczka

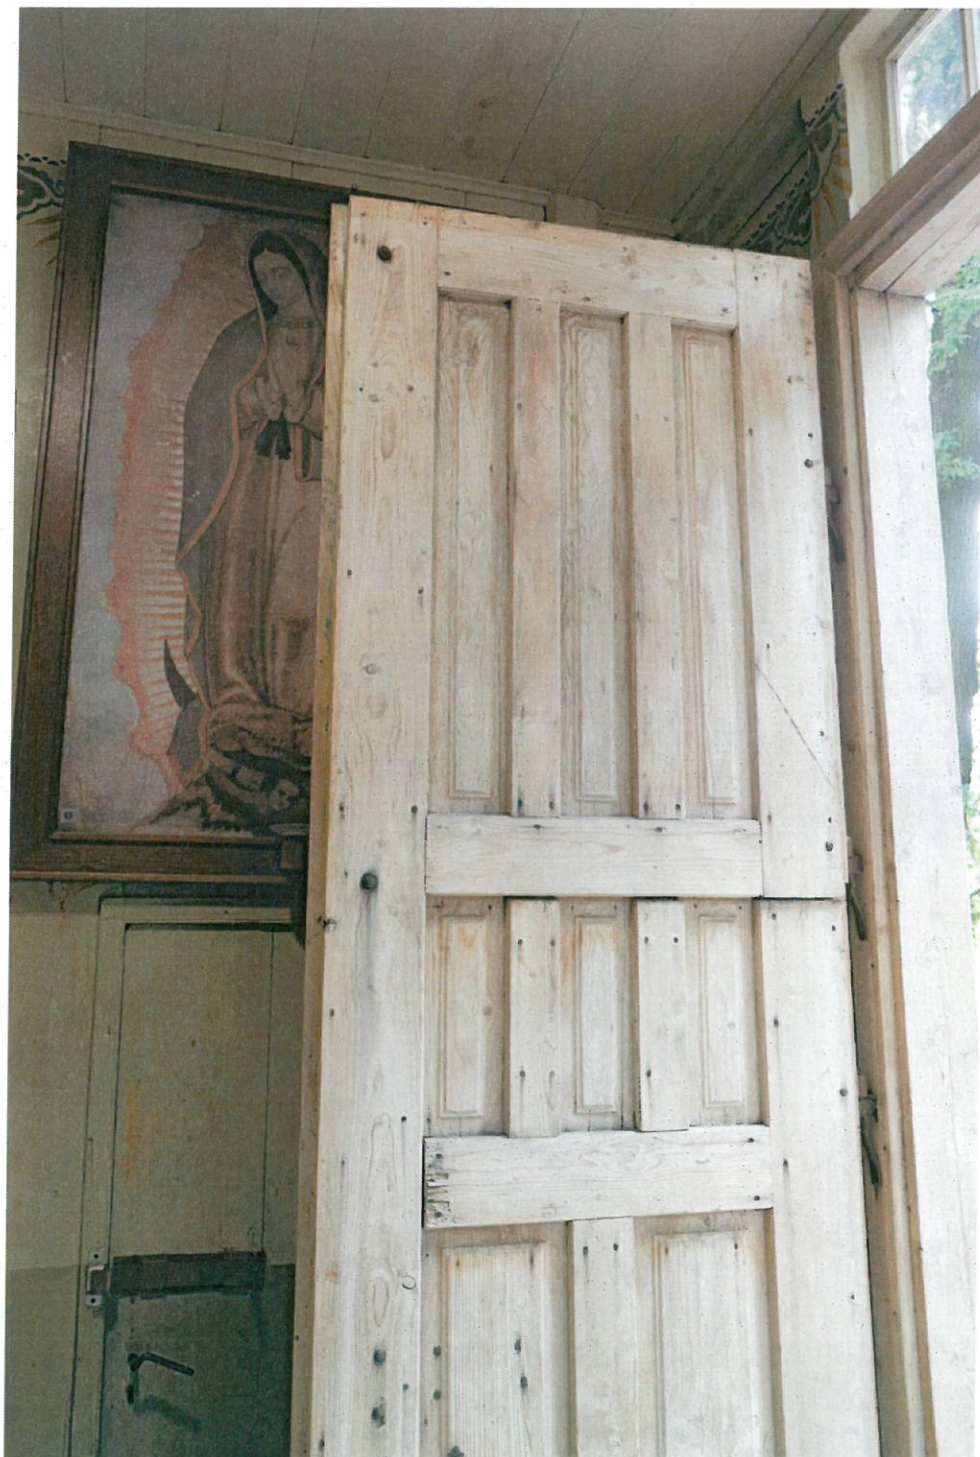
Fot. nr 40. Kościół pw Podwyższenia Krzyża Świętego w Starej Wsi. Przedsionek przy zachodnim wejściu do kościoła. Stan przed konserwacją. Prawe skrzydło drzwiowe.
data: czerwiec 2023r. autor: Katarzyna Gąsienica Sieczka

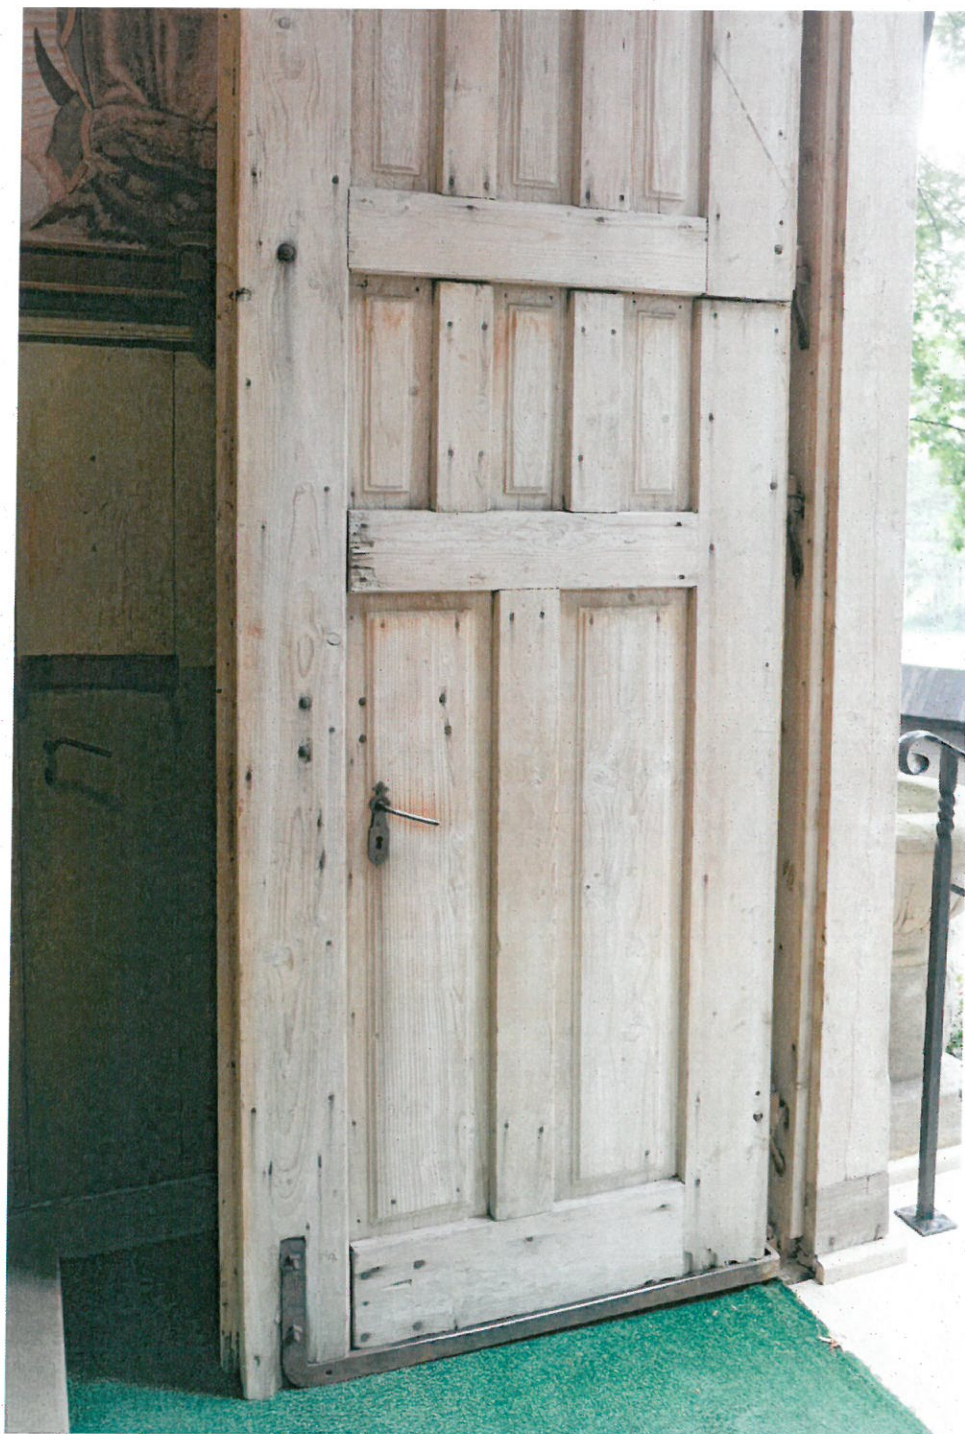
Fot. nr 41 Kościół pw Podwyższenia Krzyża Świętego w Starej Wsi. Przedśionek przy zachodnim wejściu do kościoła. Stan przed konserwacją. Prawe skrzydło drzwiowe. W dolnej części widoczna furtka.

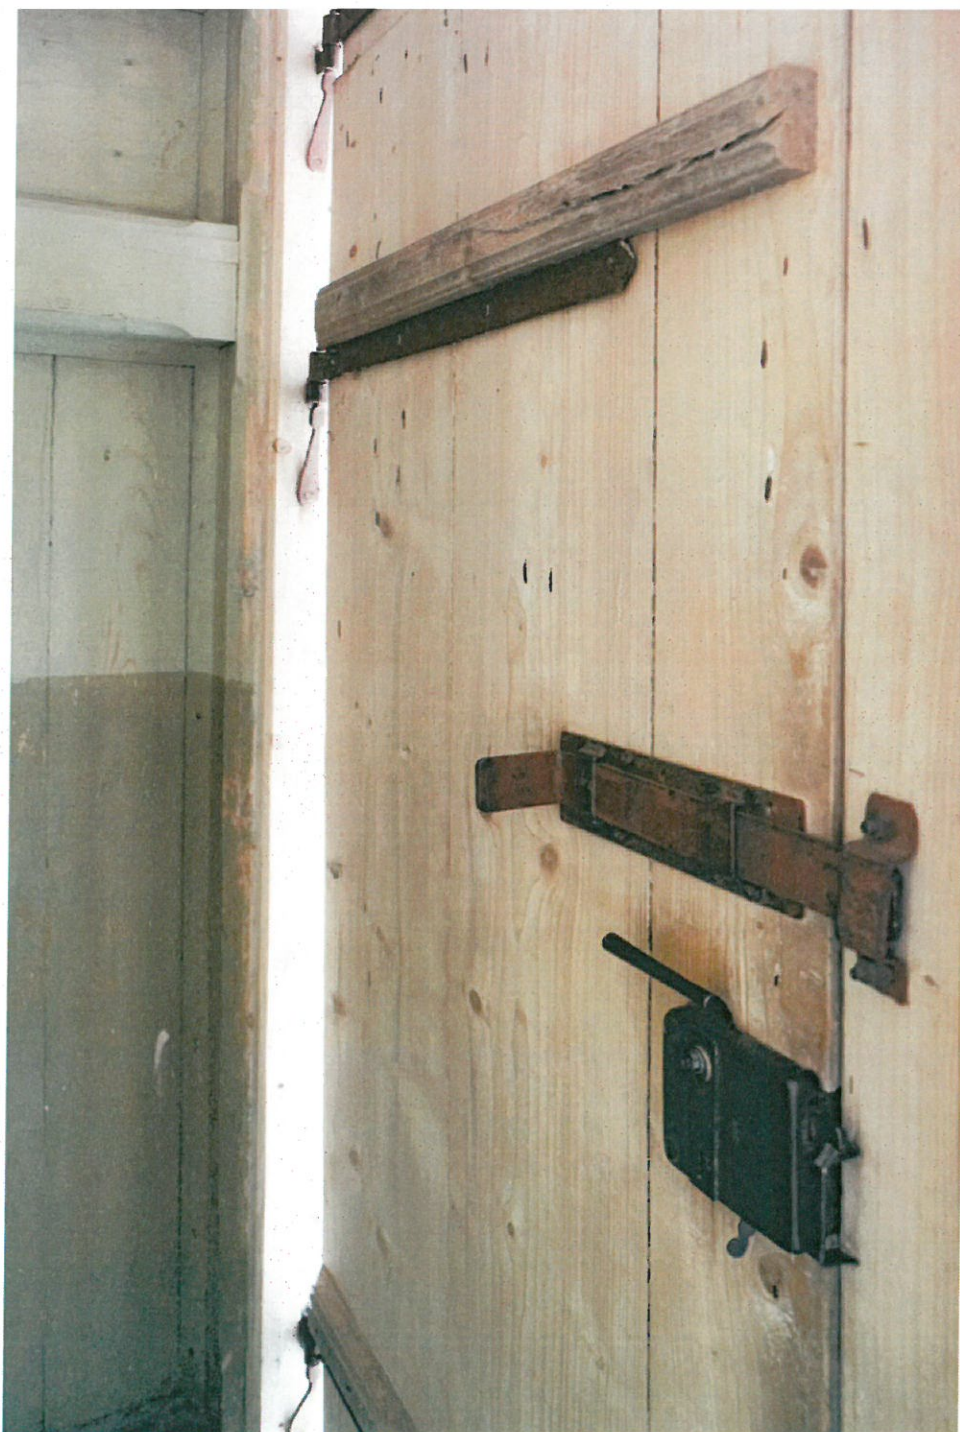
Fot. nr 42 Kościół pw Podwyższenia Krzyża Świętego w Starej Wsi. Przedsionek przy zachodnim wejściu do kościoła. Stan przed konserwacją. Prawe skrzydło drzwiowe. W dolnej części widoczne zamek i zasuw furtki.
data: czerwiec 2023r.

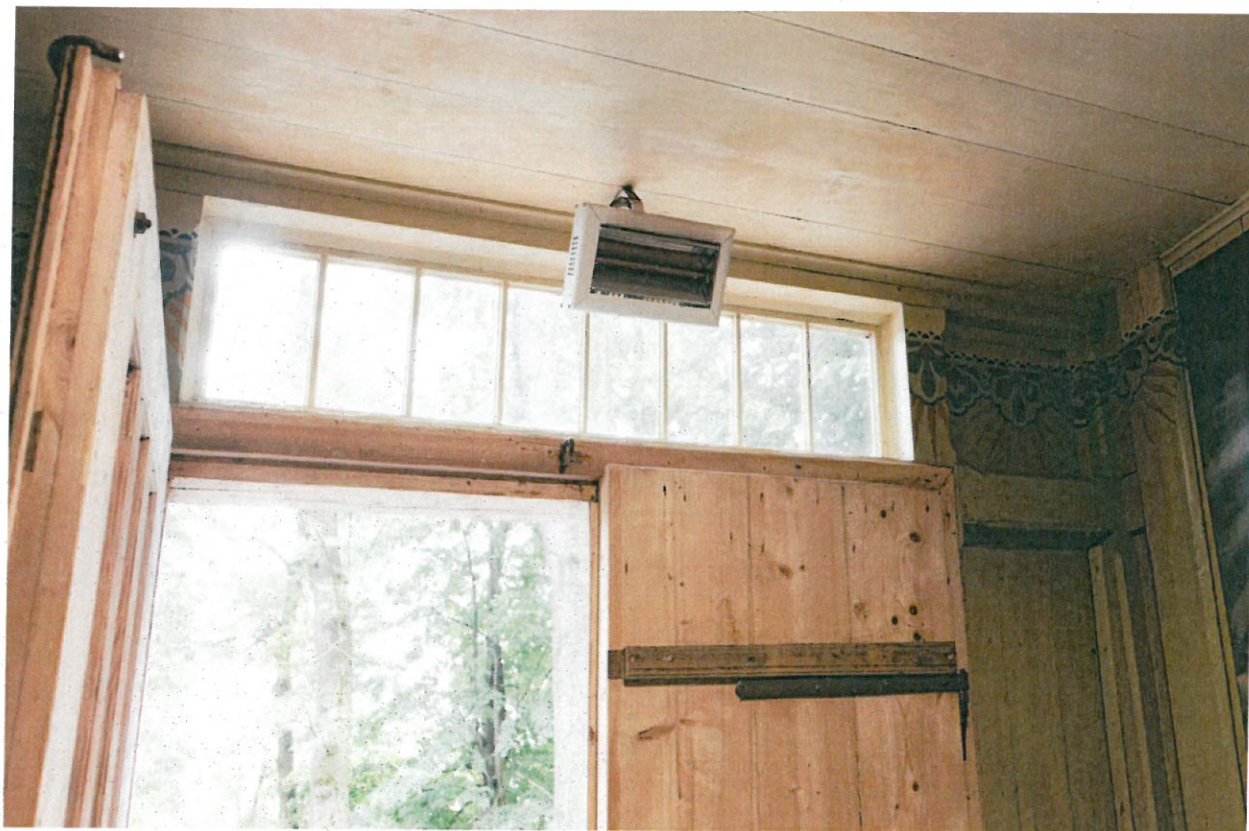
Fot. nr 43. Kościół pw Podwyższenia Krzyża Świętego w Starej Wsi. Przedsionek przy zachodnim wejściu do kościoła. Stan przed konserwacją. Nadświetle- widok od strony wnętrza.
data: czerwiec 2023r. autor: Katarzyna Gąsienica Sieczka

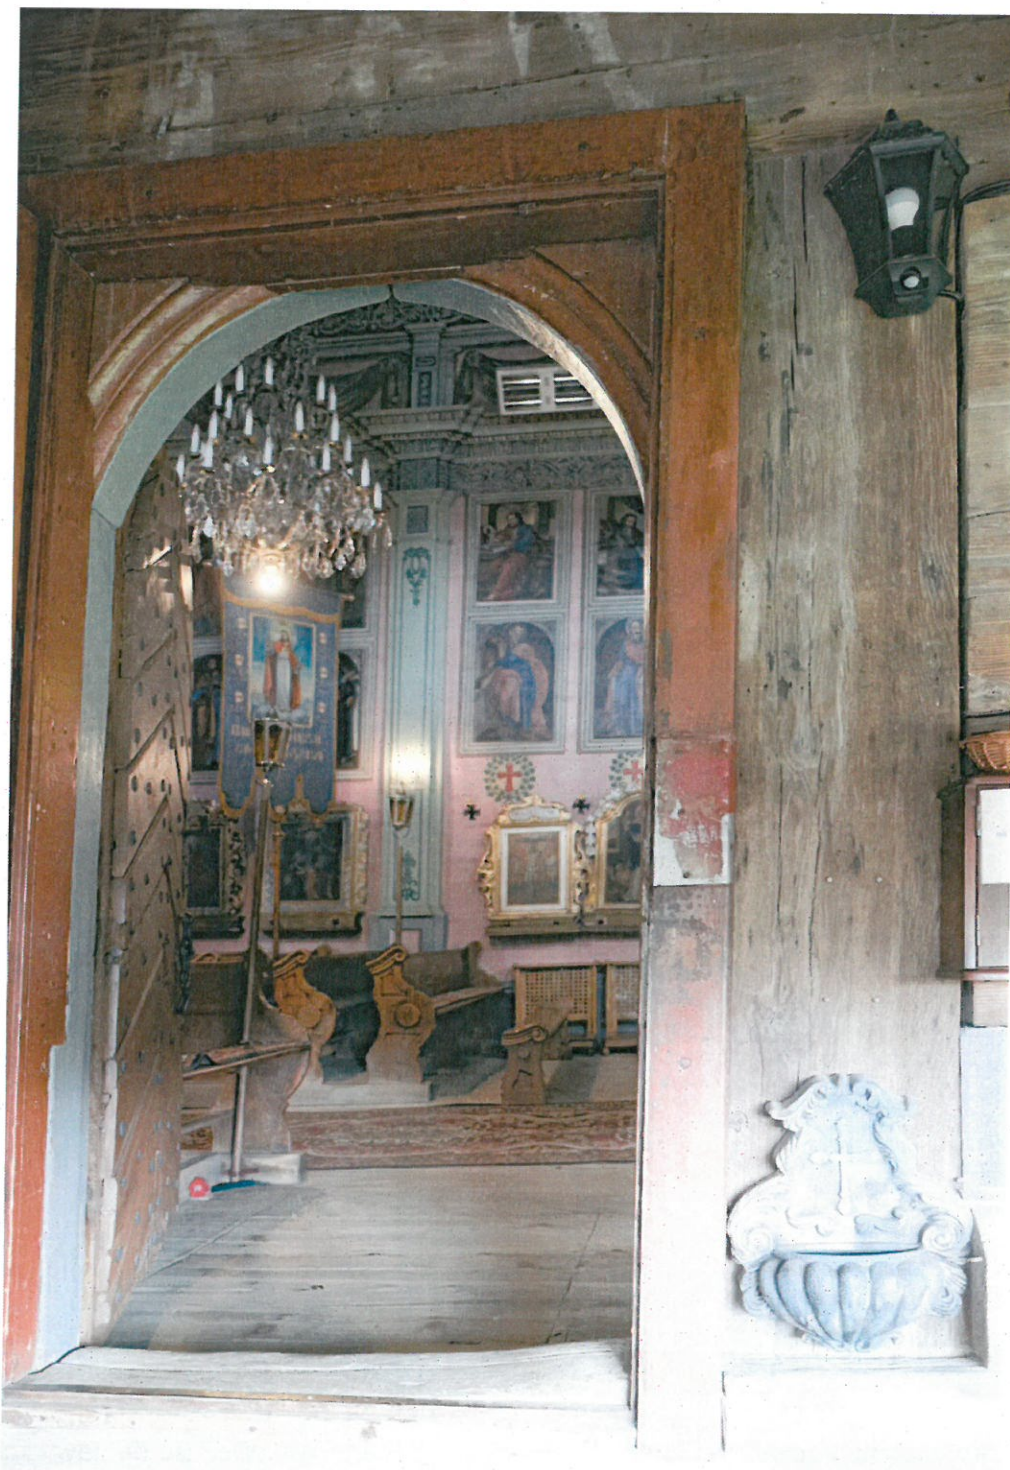
Drzwi wejściowe do kościoła od strony południowej. Historyczne, wewnętrzne drzwi w stanie dobrym. W ostatnich latach były oczyszczone, powierzchnie przeszlifowano. Widoczne znaczne pęknięcia przebiegające wzdłuż słoików, powodujące nieszczelności. Z tego powodu zapewne dodane zostały drugie drzwi, od strony zewnętrznej. Ościeżnicę dopasowano do profilu historycznego portalu. Powierzchnię drzwi pomalowano na kolor brązowo żółty.

Fot. nr 45. Kościół pw Podwyższenia Krzyża Świętego w Starej Wsi. Wejście do nawy kościoła po stronie południowej. Stan przed konserwacją. Widok od strony zewnętrznej. Widoczna ościeżnica nowych, dodanych drzwi.
data: czerwiec 2023r.

Drzwi wejściowe po stronie południowej. Historyczne drzwi od strony wnętrza kościoła. Należy wykonać profilaktyczną dezynsekcję. Należy zabezpieczyć powierzchnię elementów metalowych: zamka, zawiasów, gwoździ przed procesami korozji metalu. Należy zwrócić szczególną uwagę na szczelność drzwi, dlatego zaleca się wykonanie uzupełnień widocznych pęknięć. Szczeliny należy wypełnić przez wklejenie fleków. Dopuszcza się zastosowanie kitów. Powierzchnia uzupełnień powinna być nieznacznie cofnięta w stosunku do powierzchni oryginału. Należy wykonać scalenie kolorystyczne uzupełnień. Dopuszcza się możliwość usunięcia wtórnych drzwi zewnętrznych. W przypadku podjęcia decyzji o ich pozostawieniu należy usunąć warstwy malarskie, eksponować powierzchnię drewna, kolor warstwy zabezpieczającej dobrany do barwy deskowania elewacji. Należy wymienić klamkę.

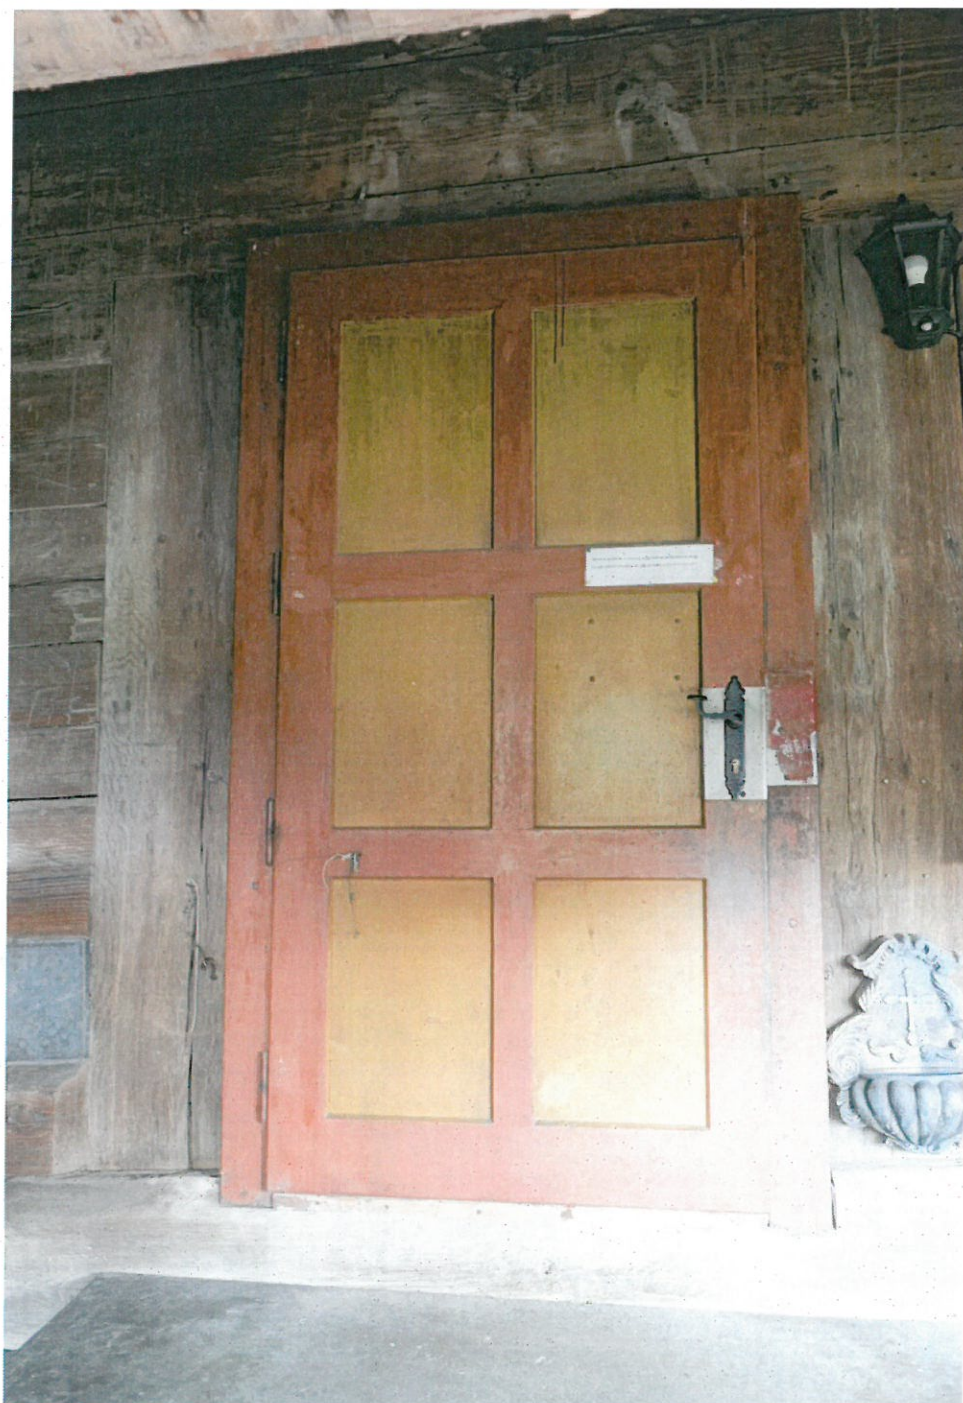
Zewnętrzne drzwi współczesne, osadzone w prostokątnej ościeżnicy dociętej do profilu portalu. Otwierane na zewnątrz. Jedsokrzydłowe, ramowe, z drewna iglastego. Osadzone na czterech zawiasach. Pokryte warstwami malarskimi.

Fot. nr 46. Kościół pw Podwyższenia Krzyża Świętego w Starej Wsi. Wejście do nawy kościoła po stronie południowej. Stan przed konserwacją. Widok od strony zewnętrznej. Widoczne skrzydło nowych, dodanych drzwi.
data: czerwiec 2023r.
